РЕЗУЛЬТАТЫ НАТУРНЫХ ОГНЕВЫХ ИСПЫТАНИЙ ЦЕНТРИФУГИРОВАННЫХ ЖЕЛЕЗОБЕТОННЫХ КОЛОНН КОЛЬЦЕВОГО СЕЧЕНИЯ

Полева И.И., Нехань Д.С.

RESULTS OF FULL-SCALE FIRE TEST OF SPUN REINFORCED CONCRETE COLUMNS OF ANNULAR SECTION

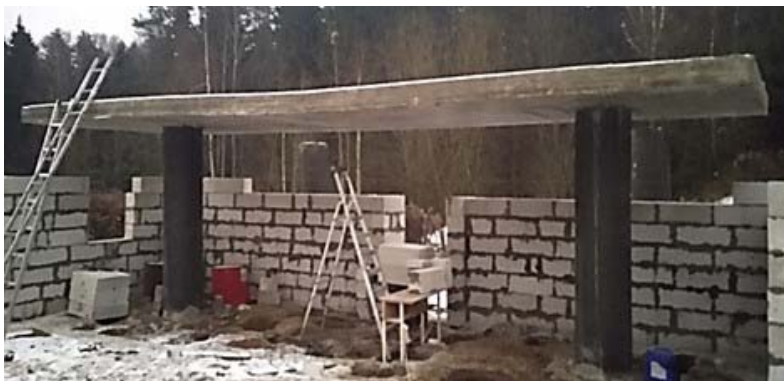
Рисунок 2. – Общий вид железобетонного фрагмента каркаса

Общий вид железобетонного фрагмента до начала испытаний представлен на рисунке 2.

Колонны устанавливали в заранее изготовленные и заглубленные на всю высоту в грунт монолитные фундаментные стаканы, выполненные из бетона класса по прочности на сжатие $C^{16}/20$ с пространственным армированием в виде сеток из стержней класса S500. После установки колонн в проектное положение их зачеканили бетоном того же класса. Глубина заделки нижней части колонн составила 850 мм, что обеспечивало ее жесткое защемление¹³. Сопряжение монолитной плиты со сборными колоннами было выполнено жестким [8] за счет углубленных на 400 мм в полость колонн железобетонных монолитных шпонок, составляющих с плитой единое целое, загибов выпусков арматуры из колонн в тело плиты, усиленного армирования плиты и устройства дополнительных деталей в месте ее примыкания к колоннам. Это обеспечивало передачу усилий с плиты на колонны.

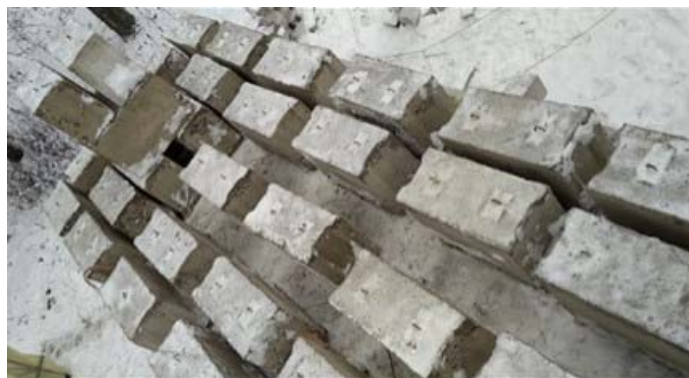
Рисунок 3. – Размещение статической нагрузки на плите фрагмента

Статическая нагрузка на конструкции создавалась путем размещения 50 фундаментных блоков ФБС 9.4.6 массой 470–490 кг на плите через деревянные бруски размером 50×50×400 мм за 6 суток до начала испытаний. Нагрузка была размещена симметрично относительно центра фрагмента (рис. 3). Ее смещение в сторону консолей было обусловлено необходимостью увеличения изгибающих моментов в колоннах. С целью обеспечения техники безопасности и сохранения геометрического положения нагрузки в процессе испытаний фундаментные блоки были связаны между собой канатным тросом диаметром 6 мм.

Средняя плотность распределения нагрузки на плите составила 720 кг/м². Для увеличения усилий сжатия в опытных колоннах плотность размещения нагрузки на участках

плиты $0,9 \times 0,9$ м над колоннами была повышена до 3560 кг/м^2 . С учетом собственной массы плиты каждая из колонн была нагруженной $18,25 \text{ т}$.

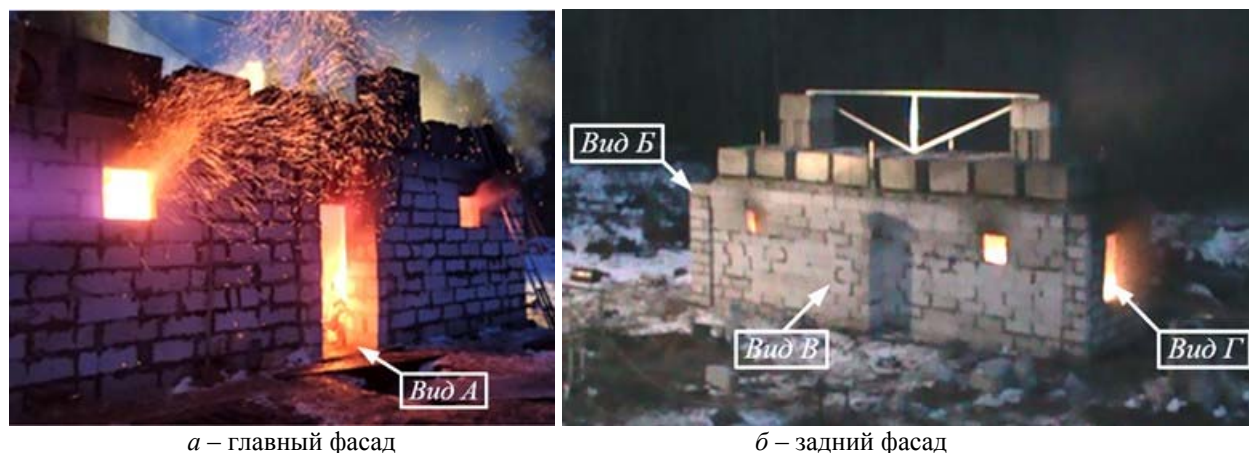
Рисунок 5. – Общий вид фрагмента при проведении натурных огневых испытаний

Результаты испытаний. Натурные огневые испытания проводили на полигоне Университета гражданской защиты МЧС Беларуси (рис. 5).

Продолжительность испытаний составила 68 мин 15 с. Моментом окончания испытаний явилось последовательное разрушение колонн и обрушение плиты.

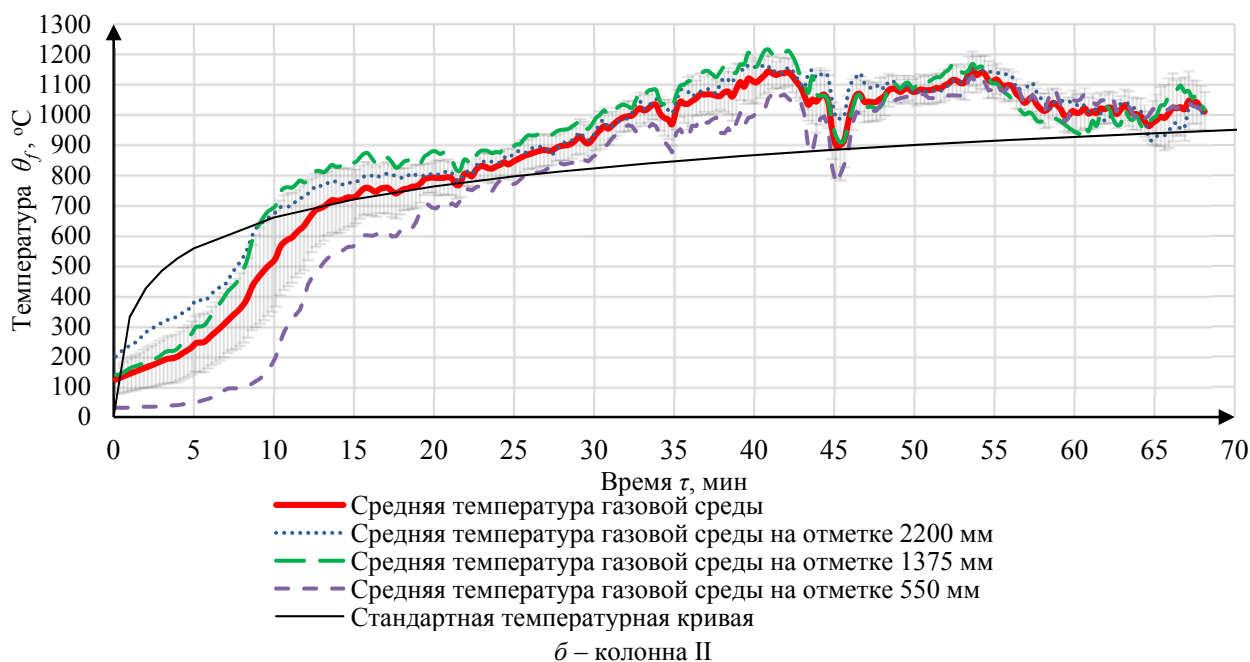
Рисунок 6. – Температура газовой среды, воздействующей на колонны

Введенные обозначения колонн условные (необходимость разграничения температурных воздействий на колонны возникла из-за имеющейся разницы средних температур газовой среды).

Температурный режим пожара. Для более детальной оценки температурный режим был рассмотрен для каждой колонны в отдельности (в соответствии со схемой расстановки ТП в объеме огневой газовой среды фрагмента [9]) (рис. 6).

Для сравнения поведения конструкций с другими аналогичными при стандартном огневом воздействии были определены эквивалентные продолжительности пожара (приведенных испытаний) при данном распределении температур газовой среды методом сопоставления площадей, заключенных между температурной кривой, ординатами температуры начала и окончания испытаний и осью абсцисс. Для колонны I эквивалентная продолжительность составила 66,5 мин стандартного пожара (на 2,6 % меньше реальной длительности испытаний), для колонны II – 72,4 мин (на 6,1 % больше реальной длительности испытаний) [9].

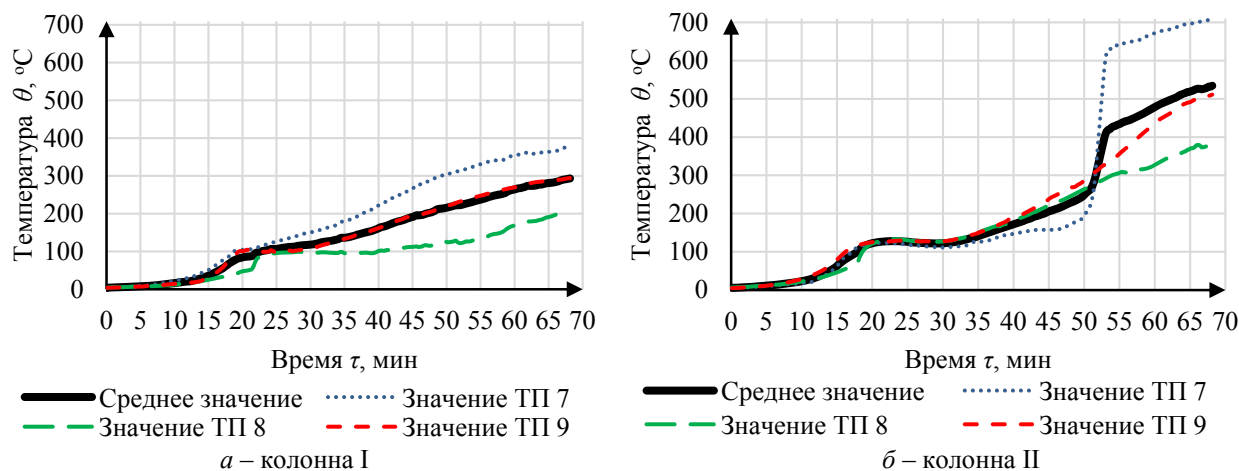
Рисунок 10. – Температура бетона на внутренней поверхности колонн в месте узла соединения (монолитной железобетонной шпонки)

На рисунке 10 приведены графики изменения температуры бетона на внутренней поверхности колонн в месте узла соединения (монолитной железобетонной шпонки).

Значения температур и скорость их роста в узле соединения (рис. 10) значительно ниже, чем на внутренней поверхности непосредственно колонн (рис. 9). При этом наблюдаются более длительные участки, когда значение температуры находилось в пределах 100–120 °С, что говорит о более интенсивном парообразовании в месте узла соединения ввиду наличия большего количества бетона в нем. Фильтрация пара в месте узла соединения осуществляется в основном в сторону обогреваемой поверхности, что приводит к дополнительному поглощению им теплоты и охлаждению стенок конструкции. Скачок температуры, измеряемой одной из термопар в узле колонны II (рис. 10б), свидетельствует об образовании трещины или отслоении бетона в стенке колонны в верхней зоне, обращенной к центру фрагмента, на 50-й мин. В момент окончания испытаний температура бетона на внутренних поверхностях колонн I и II в местах наличия железобетонной шпонки составляет $(208...378) \pm 2$ °С и $(386...706) \pm 4$ °С соответственно, что в среднем на 224 и 314 °С ниже, чем в местах, где железобетонная шпонка отсутствовала. Это говорит о том, что полые железобетонные тонкостенные конструкции имеют гораздо более высокую скорость прогрева при прочих равных условиях.

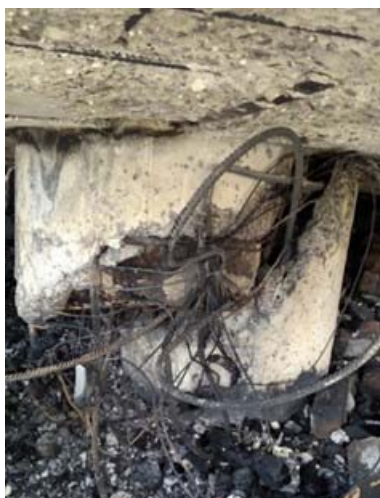
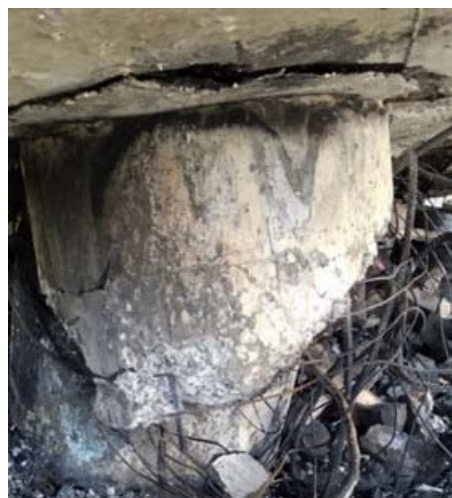
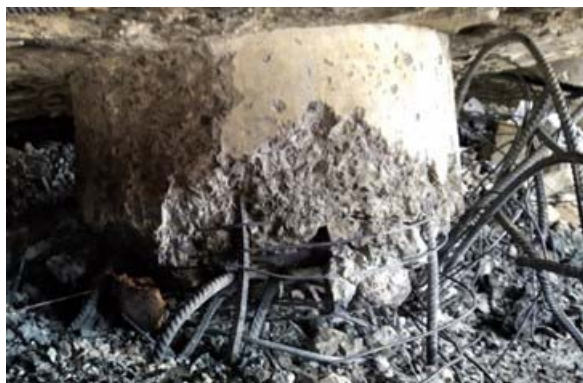
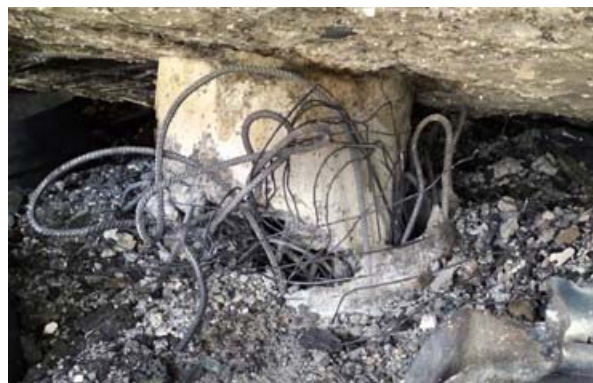
а – вид колонны I со стороны заднего фасада (вид В) *б* – вид колонны I с торцевой стороны (вид Б)

Рисунок 12. – Состояние колонн после окончания испытаний

в – вид колонны II со стороны заднего фасада (вид В) г – вид колонны II с торцевой стороны (вид Г)

При рассмотрении фрагмента после испытаний было видно, что от колонн сохранились части, примыкающие к монолитным шпонкам, заглубленные в фундамент, а также находящиеся вблизи него. Сохранившаяся верхняя часть колонн, обращенная к центру фрагмента, имела отслоения защитного слоя бетона. При этом в колонне II характер такого разрушения был более заметен. Вблизи стыка колонн с плитой наблюдалось частичное и полное отслоение бетона в плите. На поверхности сохранившихся верхних частей колонн были заметны следы потеков цементного молока. Бетонное сечение имело развитую сеть трещин. Механическими усилиями можно было легко вызвать отслаивание заполнителя от цементного камня. После остывания поверхность колонн сохранила бледно-серый с желтоватым оттенком цвет (рис. 12).
