РЕЗУЛЬТАТЫ НАТУРНЫХ ОГНЕВЫХ ИСПЫТАНИЙ ЖЕЛЕЗОБЕТОННОГО МОНОЛИТНОГО ПЕРЕКРЫТИЯ В СОСТАВЕ ЭКСПЕРИМЕНТАЛЬНОГО ФРАГМЕНТА КАРКАСНОГО ЗДАНИЯ

Кудряшов В.А., Жамойдик С.М., Кураченко И.Ю., Нгуен Т.К.

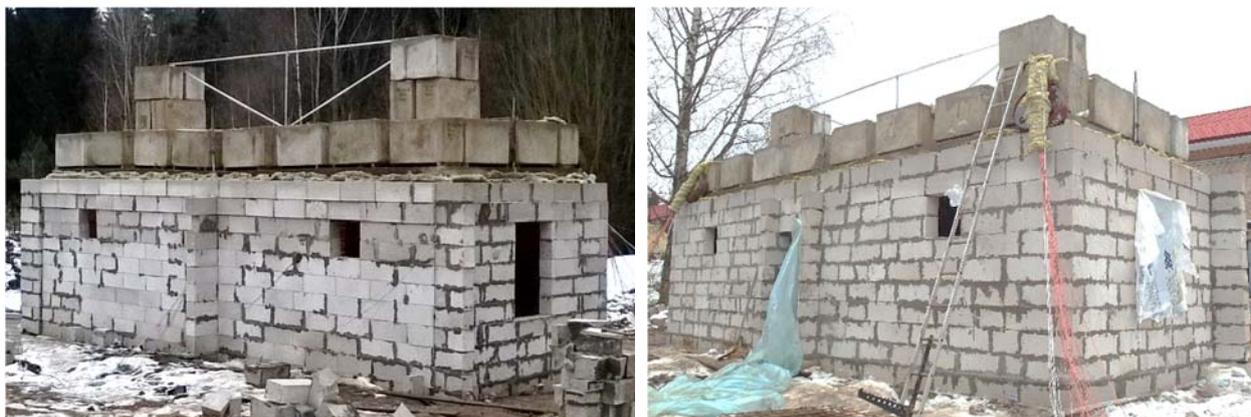
Рисунок 1. – Общий вид испытательного фрагмента каркасного здания

а – передний фасад

б – задний фасад

Как представлено в статье [1], для проведения испытаний был рассчитан, спроектирован и возведен фрагмент каркасного здания с железобетонным монолитным перекрытием размерами в плане 3,0×9,0 м, толщиной 200 мм, с пролетом между опорами 6,0 м, с консольными свесами 1,5 м.

Огневая камера создавалась путем возведения по периметру фрагмента самонесущих стен до уровня перекрытия из газосиликатных блоков толщиной 200 мм. Для поддержания температурного режима при проведении огневых испытаний и удаления продуктов горения в середине торцевых стен на высоте 1000 мм от уровня фундамента устраивали по оконному проему размером 800×1250 мм; на расстоянии 1250 мм от торцевых стен в продольных стенах с двух сторон на высоте 1750 мм от уровня фундамента – проемы размером 500×500 мм; в середине одной из двух продольных стен на уровне фундамента – дверной проем размером 1000×2000 мм [1; 3]. Общий вид испытательного фрагмента каркасного здания представлен на рисунке 1. Стороны экспериментального фрагмента были условно обозначены как передний и задний фасад, левая и правая стороны со стороны переднего фасада, при этом дверной проем был выполнен со стороны заднего фасада.

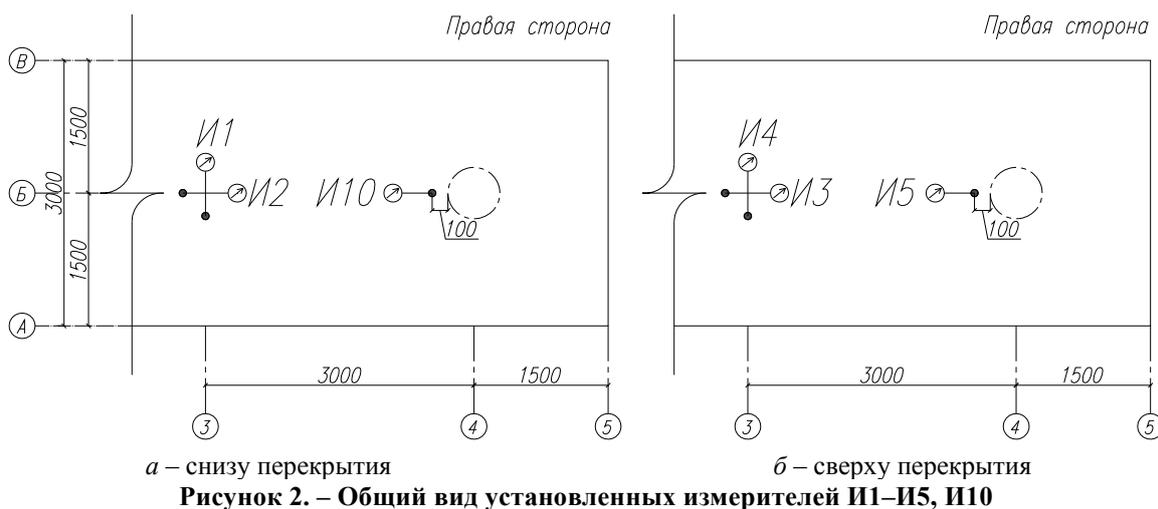
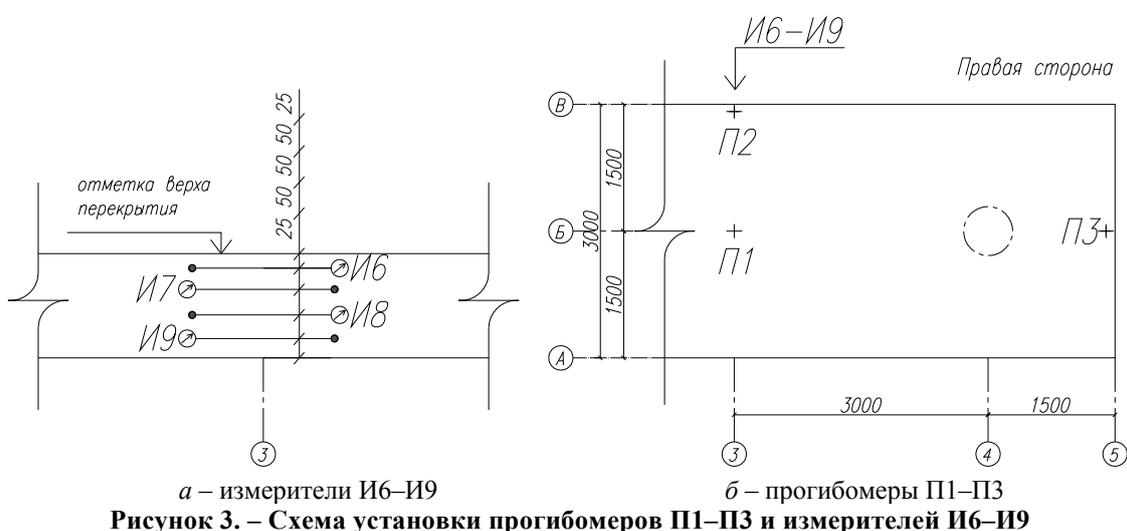
Индикаторы часового типа ИЧ-10 устанавливали на консольных кронштейнах с упором в неподвижный штифт, закрепленный также на кронштейне таким образом, чтобы штифт располагался параллельно плоскости конструкции на высоте кронштейна. Расстояние между кронштейнами по оси штифта применяли в качестве базы измерения. Схема установки измерителей И1, И2, И10 снизу перекрытия в продольном и поперечном направлениях, а также И3–И5 сверху перекрытия представлена на рисунке 2.

Прогибомеры 6-ПАО крепили с помощью струбцин к неподвижным опорам, размещаемым снизу перекрытия в местах контролируемых прогибов, а на нижней поверхности перекрытия устанавливали штифты перпендикулярно ведущему блоку прогибомеров. Измеряемое перемещение с помощью струны передавалось ведущему блоку прогибомера. Натяжение струны обеспечивали подвешиванием грузов массой 1 кг. Схема установки прогибомеров П1–П3, а также измерителей И6–9 в середине продольной торцевой поверхности перекрытия представлена на рисунке 3.

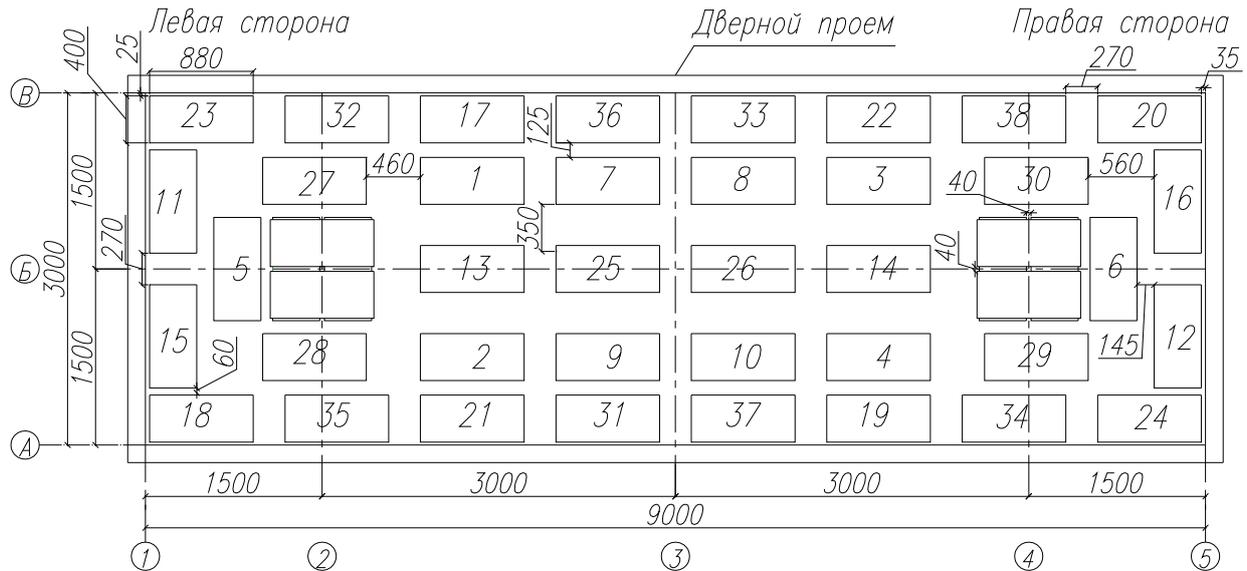
Рисунок 4. – Схема нагружения железобетонного монолитного перекрытия экспериментального фрагмента здания

Цифрами условно обозначен порядок установки грузов на перекрытие: этап 1 – нагружение колонн; этап 2 – грузы 1–6; этап 3 – грузы 7–10; этап 4 – грузы 11–16; этап 5 – грузы 17–20; этап 6 – грузы 21–24; этап 7 – грузы 25–30; этап 8 – грузы 31–34; этап 9 – грузы 35–38.

Нагружение проводили поэтапно ступенями (долями по 4, 6 блоков) в направлении от опор (консолей) к середине, чтобы усилия в предполагаемом участке разрушения плиты прирастали равными долями. После приложения каждой доли нагрузки фрагмент выдерживали в течение 10 мин до следующего этапа нагружения. В течение указанного времени осуществляли съем показаний с прогибомеров и измерителей деформаций. После выдержки под нагрузкой проводили осмотр поверхности плиты и колонн на наличие трещин. После окончания нагружения фрагмент выдерживали 30 мин, после чего вновь фиксировали показания приборов.

С целью соблюдения требований безопасности и обеспечения неизменного положения фундаментных блоков при возможных деформациях плиты применяли канатный трос диаметром 6,0 мм, которым блоки скрепляли между собой. Плотность распределения нагрузки на перекрытие в среднем составляла 675 кг/м^2 , сосредоточенная нагрузка над колоннами – 2880 кг (что соответствует расчетным значениям нагрузки, принятым при моделировании [1]). Схема нагружения фрагмента показана на рисунке 4.

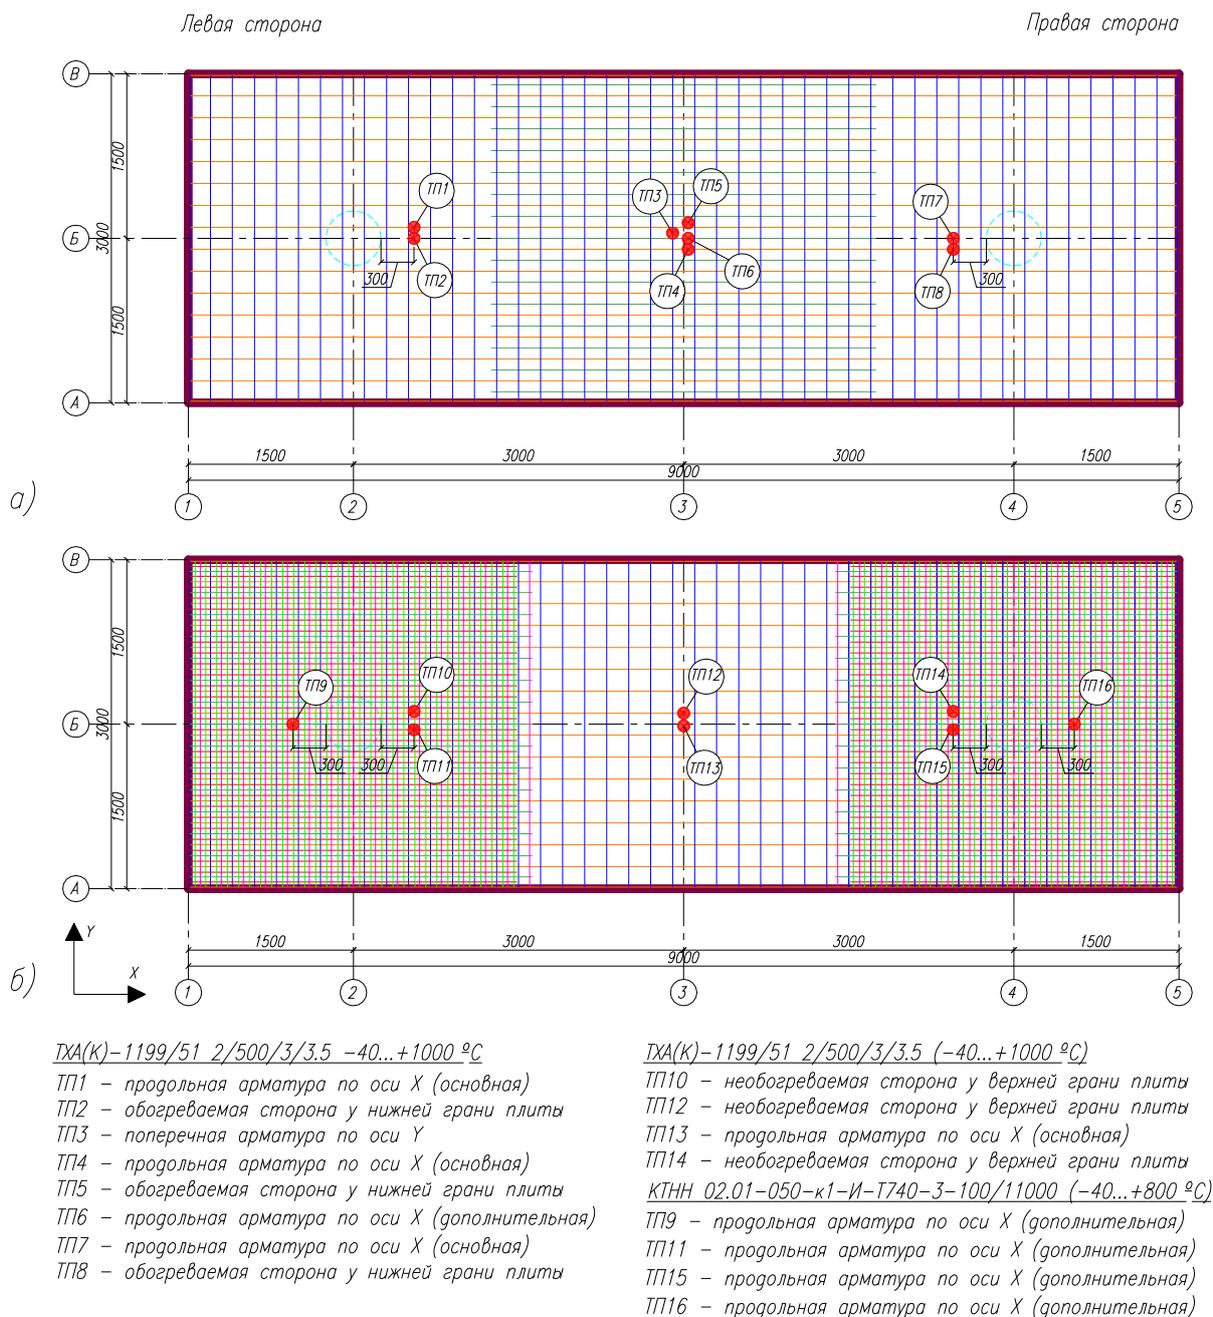
Рисунок 8. – Схема размещения термоэлектрических преобразователей для железобетонного монолитного перекрытия экспериментального фрагмента

а) – арматура у нижней грани; б) – арматура у верхней грани

Для измерения температуры на рабочей арматуре (нижней и верхней) как в середине пролета, так и в приопорных зонах со стороны пролета и консольных свесов вязальной проволокой к арматурным изделиям крепили ТП типа ТХА(К)-1199/51 2/500/3/3.5 (-40...+1000 °С) и КТНН 02.01-050-к1-И-Т740-3-100/11000 (-40...+800 °С) перед бетонированием перекрытия [1]. ТП крепили параллельно оси арматурных изделий. С целью оценки температуры обогреваемой и необогреваемой поверхности ТП крепили таким образом, чтобы горячий спай находился параллельно плоскости плиты. Схема расстановки ТП на арматуре, а также на обогреваемой и необогреваемой поверхности показана на рисунке 8.

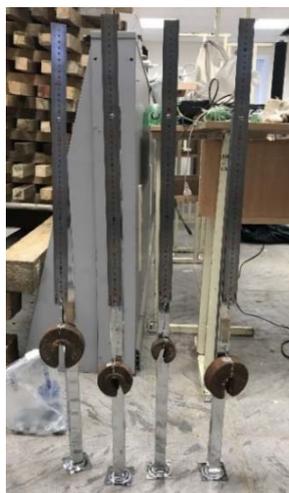
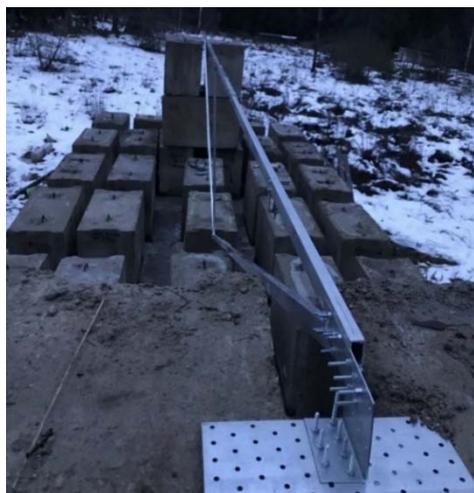
Рисунок 9. – Приспособления для измерения перемещений в ходе огневых испытаний

а – стойки с линейками

б – ферма, установленная на испытуемом фрагменте

В качестве реперных точек посредством анкеров жестко крепили к плите консольные стальные стойки квадратного сечения $25 \times 25 \times 1,5$ мм с шарнирно прикрепленными на высоте 1,0 м металлическими линейками Л1–Л4 с пределом измерений 500 мм. Для обеспечения вертикального положения линеек Л1–Л4 в ходе огневых испытаний снизу подвешивали грузы. Контроль величины перемещений контрольных точек на линейках при огневых испытаниях достигался с применением электронного тахеометра South NTS-362R на расстоянии 16,0 м от переднего фасада на уровне расположения линеек Л1–Л4.

Как отмечалось выше, для альтернативного способа измерения прогибов плиты был принят способ, основанный на применении прогибомеров 6-ПАО. Для этого была изготовлена треугольная ферма из алюминиевых профилей прямоугольного сечения $30 \times 15 \times 1,5$ мм, пролетом 6 м и высотой 1,11 м. Для исключения смещения фермы под воздействием размещенной на колоннах нагрузки одну из стоек с помощью металлических пластин и уголков крепили к этим грузам, а другую оставляли свободно опертой.

Общий вид стоек с прикрепленными линейками, а также изготовленная и размещенная на грузах ферма показаны на рисунке 9.

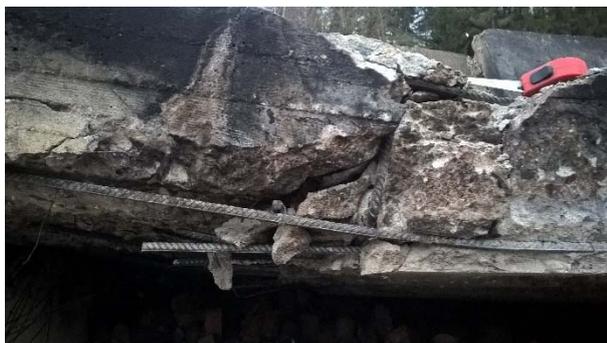
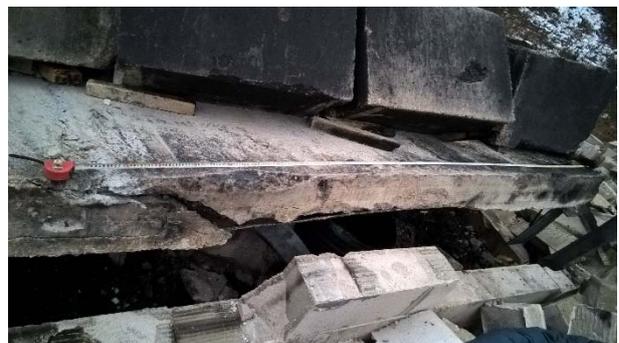
Рисунок 20. – Линейные пластические шарниры железобетонного монолитного перекрытия

a – с левой стороны

б – с левой стороны

После исследования остывшего монолитного перекрытия было обнаружено 2 линейных пластических шарнира внутри пролета, каждый на расстоянии 1,5 м от опоры (по линии обрыва дополнительного армирования) (рис. 20). Момент образования пластических шарниров достоверно не известен и является предметом дальнейших исследований.

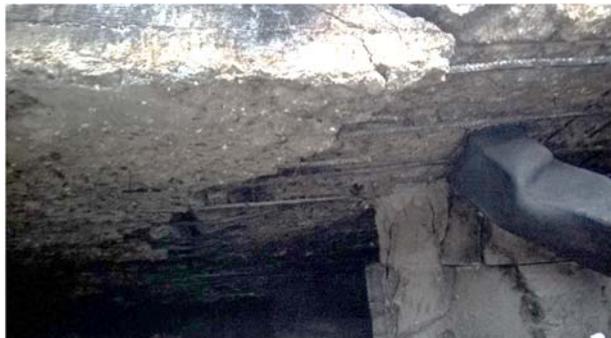
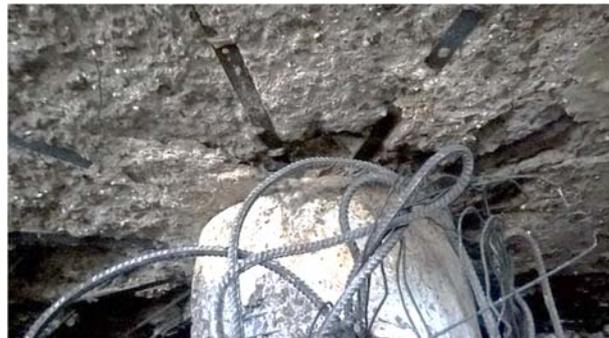
Рисунок 21. – Вид нижней поверхности перекрытия после остывания

а – рабочая арматура
между пластическими шарнирами

б – арматурные изделия,
установленные на приопорных участках

По результатам изучения повреждений плиты были зафиксированы значительные повреждения целостности железобетонного перекрытия в виде сколов бетона на глубину, превышающую толщину защитного слоя бетона, оголение и выход из плоскости рабочей арматуры, вызванные процессами хрупкого взрывообразного разрушения. При этом отмечено значительное оголение рабочей арматуры между пластическими шарнирами внутри пролета, в том числе оголение приопорного поперечного армирования [1] (рис. 21).
