АНАЛИЗ ВОЗДЕЙСТВИЯ ОПОЛЗНЕВЫХ ПРОЦЕССОВ НА ВОДОХРАНИЛИЩА, ОЗЕРА, ВОДОЕМЫ ПРИ ЗЕМЛЕТРЯСЕНИЯХ

Ахмедов М.А., Салямова К.Дж.

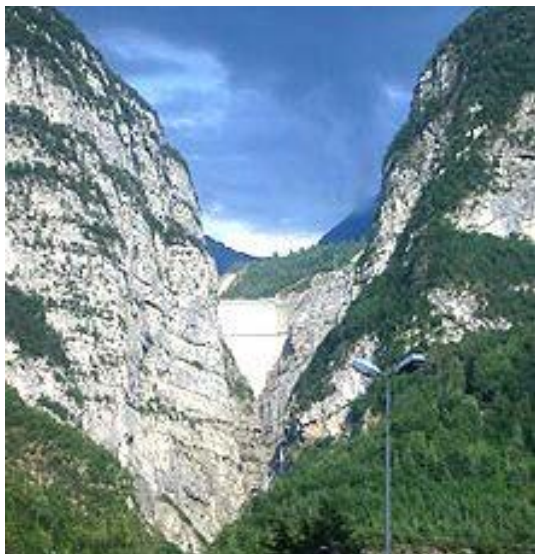
Рисунок 1. – Плотина Вайонт, современный вид. С этого ракурса видны верхние 60-70 м бетонной кладки плотины. При аварии слой перелива воды доходил до верхней части фотографии [1]

Другим примером подобного природного явления является катастрофа 9 октября 1963 года в водохранилище Вайонт (Италия). Одна из высочайших в мире арочных плотин (высотой 265,5 м, толщиной 3,4 м в верхней части и 22,7 м в нижней части, длиной гребня 105,5 м, глубиной до 250 м) была построена в 1960 году на южном склоне Альп в узком ущелье реки Вайонт (Рис.1) [6].

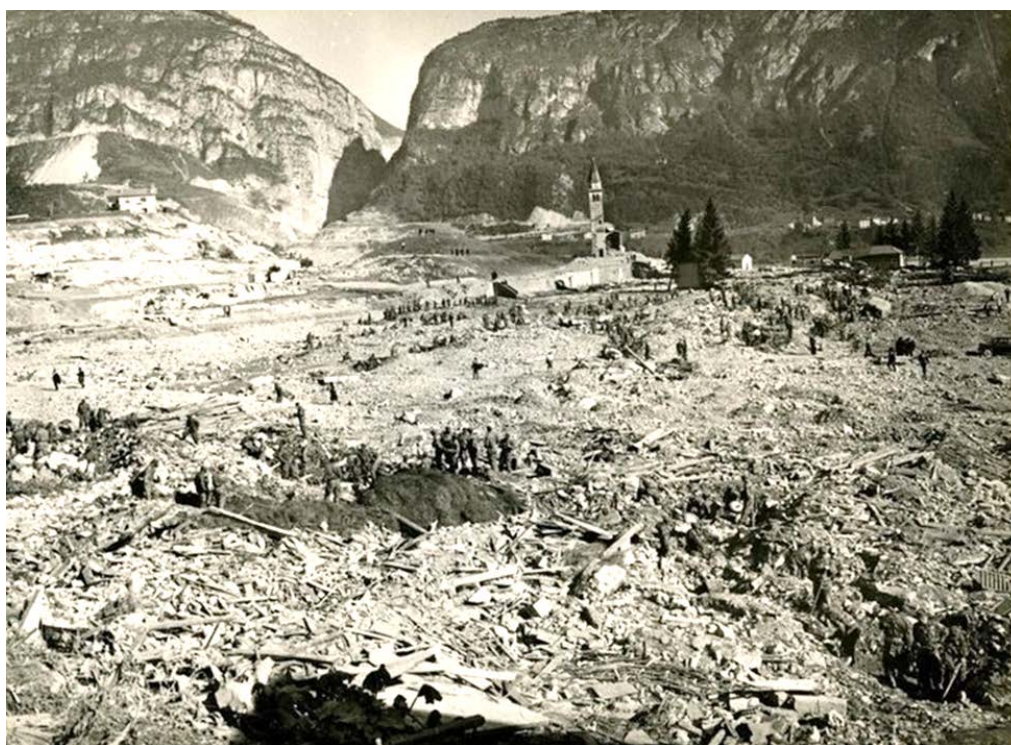
Рисунок 3. Обломочные отложения и спасательные работы в долине реки Пьяве после катастрофы [10]

разовавшая волна высотой 70 м ринулась вниз по долине реки Вайонт, сметая все на своем пути. Она смыла расположенные в ущелье Вайонт служебные помещения обсерватории, где велись тщательные наблюдения за динамикой развития оползня со всем обслуживающим персоналом, и вырвавшись в главную долину реки Пьява, уничтожила города Ложероне, Пираго, Вилданова, Ривальта и Фас (рисунки 2 и 3) [1, 8,9]. Жертвами стихии, стали около 3000 человек, погибли 350 семей. Примечательно, что сама 262-метровая плотина устояла. Однако с тех пор водохранилище больше не наполняется. На рисунках 3 и 4 приведены последствия катастрофы [10,11].

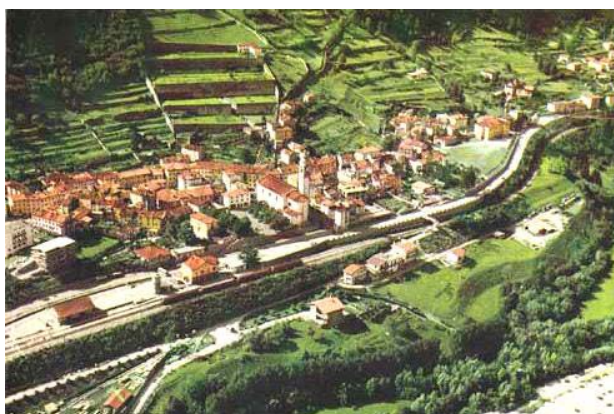
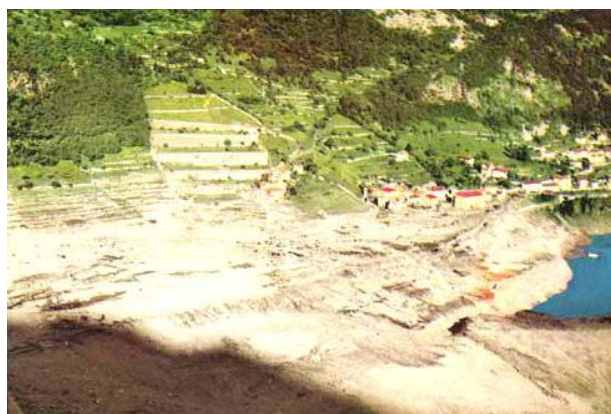
Рисунок 4. – Поселок Лонгароне до и после трагедии [11]
