ПУТИ СНИЖЕНИЯ КОЛИЧЕСТВА ДЕФЕКТОВ СВАРНЫХ СОЕДИНЕНИЙ ПРИ МОНТАЖЕ СТАЛЬНЫХ ВЕРТИКАЛЬНЫХ РЕЗЕРВУАРОВ ЦИЛИНДРИЧЕСКОЙ КОНСТРУКЦИИ ДЛЯ ХРАНЕНИЯ НЕФТИ И НЕФТЕПРОДУКТОВ

Цель. Разработка комплекса мероприятий по снижению количества дефектов сварных соединений при монтаже вертикальных стальных резервуаров для хранения нефти и нефтепродуктов.

В данной работе проведен анализ основных причин разрушения РВС и предложен ряд мероприятий по их предотвращению на примере нефтесборного пункта «Виша», расположенного на территории Октябрьского района Гомельской области.

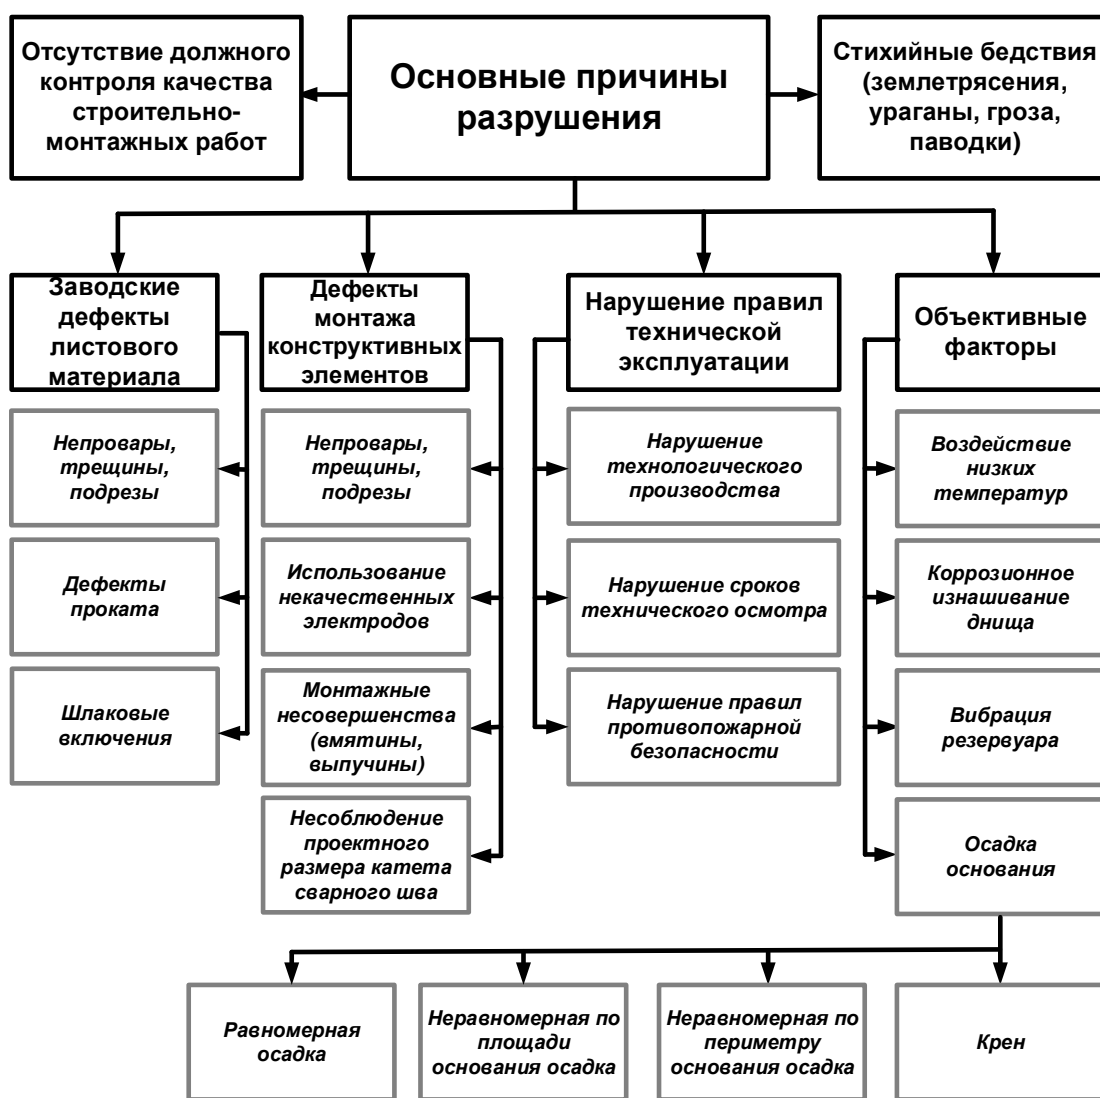
Рисунок 1. – Основные причины разрушения РВС

Анализ литературных источников показал, что наиболее распространенными авариями РВС являются: хрупкое разрушение (63,1 %), взрывы и пожары (12,4 %) [3; 4]. Основные причины разрушения РВС [5]: заводские дефекты листового материала, дефекты монтажа конструктивных элементов, нарушение правил технической эксплуатации, низкий контроль качества строительно-монтажных работ, объективные факторы условий эксплуатации, стихийные бедствия (рис. 1).

Предотвратить заводские дефекты и дефекты монтажа, обеспечить качество строительно-монтажных работ в большинстве случаев можно лишь до ввода резервуара в эксплуатацию путем соблюдения технологии изготовления материалов и конструкций, правил монтажа конструктивных элементов, а также качественного входного контроля материалов и профессионального технического надзора за строительством.

Вызываемые воздействием окружающей среды при эксплуатации РВС перепады температур и осадка оснований, а также стихийные бедствия – это процессы, которые невозможно в достаточной степени контролировать персоналу предприятия. В данном случае предупреждающие аварии действия сводятся к своевременному диагностированию, техническому обслуживанию и ремонту сооружения.

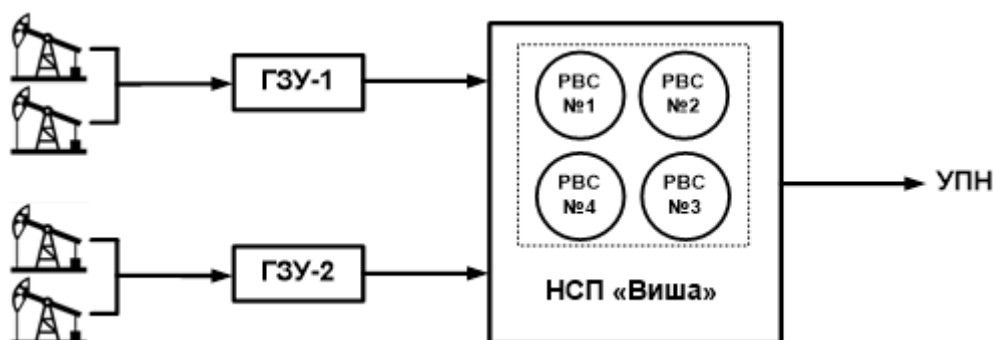
Рисунок 3. – Схема транспортировки нефти на территории Октябрьского района Гомельской области

Схема транспортировки нефти на территории Октябрьского района представлена на рисунке 3. Нефть после добычи поступает на групповую замерную установку, которая предназначена для замера поступающей нефти из куста скважин. Далее нефть поступает на НСП «Виша», после чего транспортируется на установку подготовки нефти.

ГЗУ – групповая замерная установка; РВС – стальной вертикальный резервуар цилиндрической конструкции; УПН – установка подготовки нефти

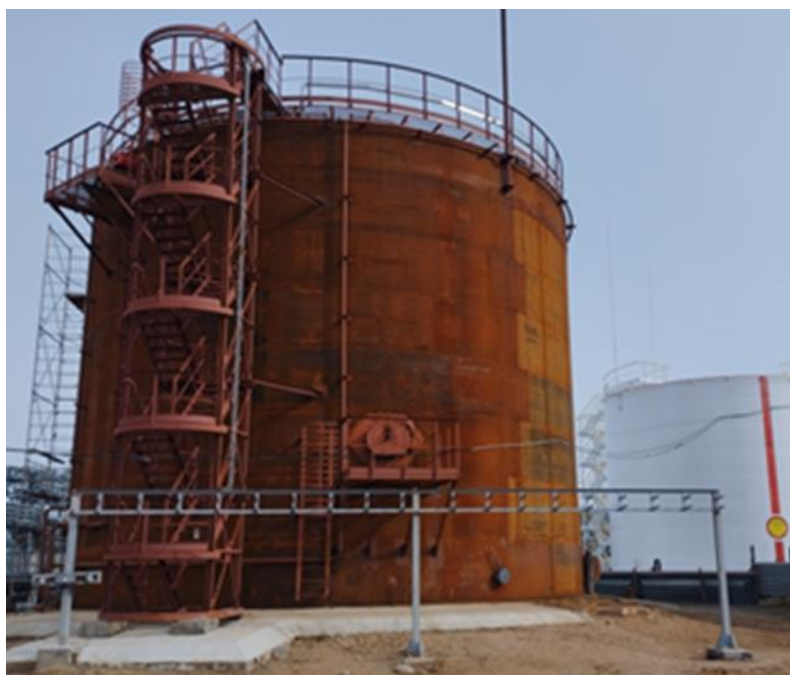
Рисунок 4. – Общий вид РВС № 4 на НСП «Виша»

В 2020 г. в связи с истечением нормативного расчетного срока службы резервуаров (20 лет) началась реконструкция РВС № 2 и РВС № 4. Резервуар № 2 предназначен для хранения пластовой воды, № 4 – для хранения сырой нефти (рис. 4).

При проведении сварочных работ металлических стен РВС № 4 был выявлен факт деформации металла и ненормированного отклонения стенки резервуара от номинального значения. Согласно техническому отчету № 2810-1/22 Межгосударственного образовательного учреждения высшего образования «Белорусско-Российский университет» причиной ненормированного отклонения стенки резервуара от номинального значения послужило несоблюдение технологии сборки и сварки монтажного стыка стенки РВС № 4. В соответствии с техническим отчетом вероятность появления дефектов за срок службы от усталости металла с ненормированными отклонениями от геометрии при максимальном напряжении 160 МПа (65 % от предела текучести) составит около 17 %. Вероятность появления усталостных дефектов, ограничивающих назначенный срок службы относительно стенки, не имеющей отклонений от геометрии, составит около 8 %.
