ИЗМЕНЕНИЕ МИКРОСТРУКТУРЫ МЕТАЛЛИЧЕСКИХ ЭЛЕМЕНТОВ МНОГОЖИЛЬНЫХ КАБЕЛЬНЫХ ИЗДЕЛИЙ ПРИ ВОЗДЕЙСТВИИ ПЛАМЕНИ

Цель. Определить микротвердость и изменение микроструктуры металлических элементов многожильных кабельных изделий с алюминиевыми и медными жилами при воздействии пламени.

CHANGES IN THE MICROSTRUCTURE OF METALLIC ELEMENTS OF MULTI-CORE CABLE PRODUCTS EXPOSED TO FLAME

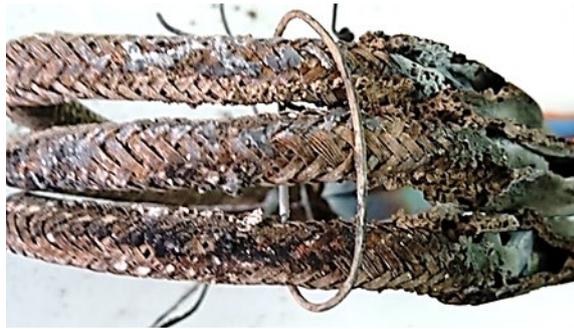
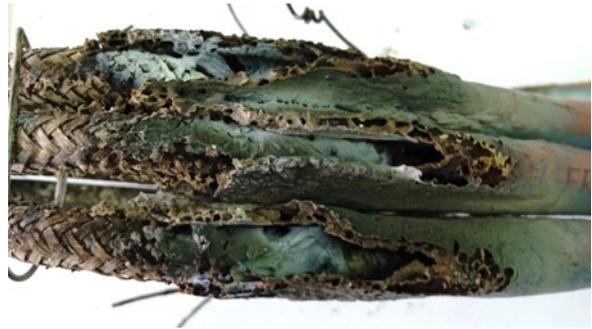
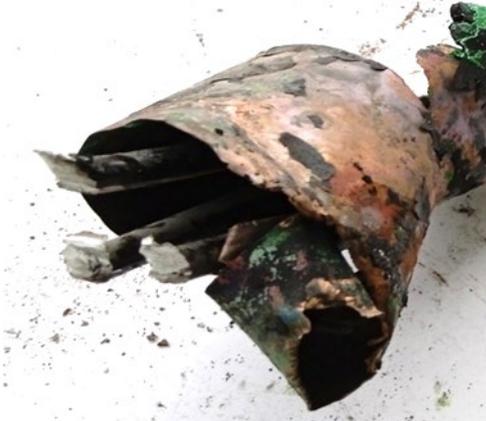
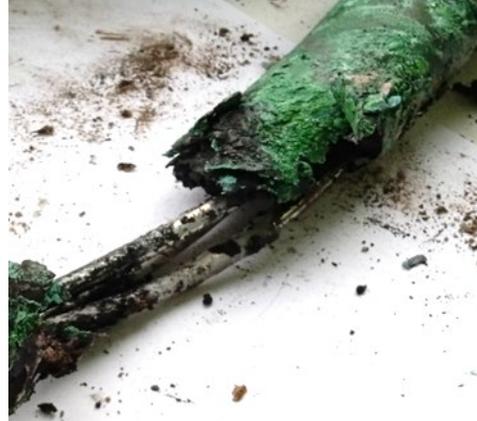
Рисунок 1. – Характерные участки оплавлений проводников

Для исследования микроструктур металлических элементов кабельного изделия вырезались наиболее характерные участки оплавлений, сравниваемые с исходными (рис. 1). Образцы подвергались воздействию открытого пламени в помещении при комнатной температуре без воздействия газообразных продуктов, имитирующих пожар. Для кабеля АВВГнг(А) 3×25 ОК 6 кВ использовалась пропан-бутановая смесь, время воздействия пламени – 40 мин. Для кабеля ЭМПзнг(А)-FRHF 4×1,5–0,15/0,25 – спиртовой раствор, время воздействия пламени – 25 мин. Кабели располагались открыто в стандартном составе атмосферы. Время воздействия пламени подбиралось с учетом предполагаемого завершения процессов рекристаллизации металлов токопроводящих жил.

a – медные проводники в металлической оплетке (2С)

б – медные проводники с остатками полимера (3С)

в – алюминиевые проводники в металлическом кожухе (2А)

г – алюминиевые проводники с остатками полимера (3А)

- 1А, 1С – исходные алюминиевые и медные проводники соответственно;
- 2А – алюминиевые проводники в металлическом кожухе;
- 2С – медные проводники в металлической оплетке;
- 3А, 3С – алюминиевые и медные проводники с остатками полимера.

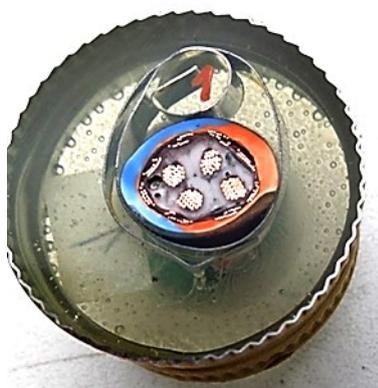
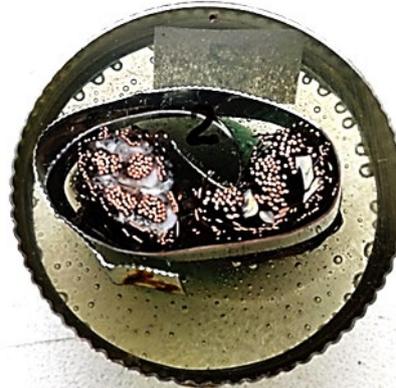
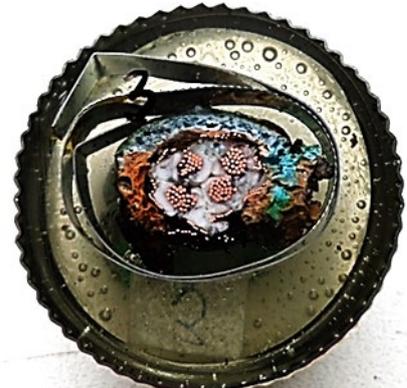
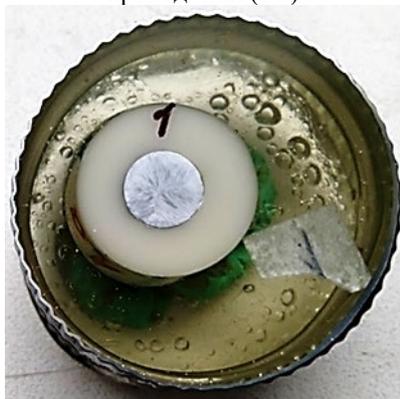
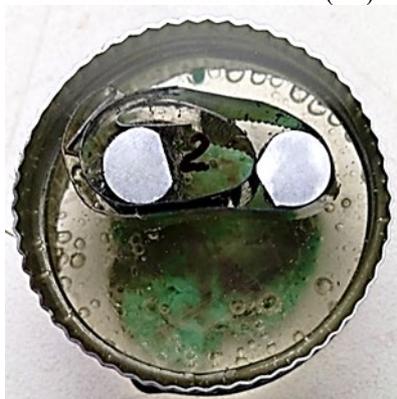
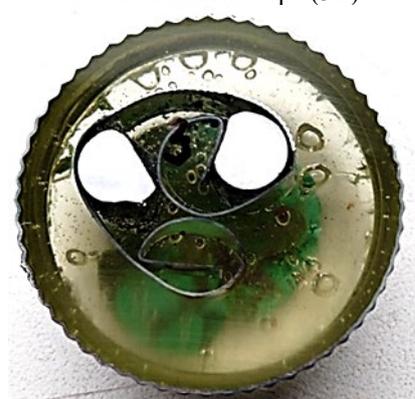
Рисунок 2. – Шлифы с медными и алюминиевыми проводниками, подготовленные к исследованию микроструктуры

Вырезанные фрагменты заливались в эпоксидную смолу, смешанную с отвердителем в пропорции 10:1. Готовились шлифы (рис. 2) и после травления проводился микроструктурный анализ. Методика приготовления шлифов и составы травителей приведены выше.

a – исходные медные проводники (1С)

б – медные проводники в металлической оплетке (2С)

в – медные проводники с остатками полимера (3С)

г – исходные алюминиевые проводники (1А)

д – алюминиевые проводники в металлическом кожухе (2А)

е – алюминиевые проводники с остатками полимера (3А)

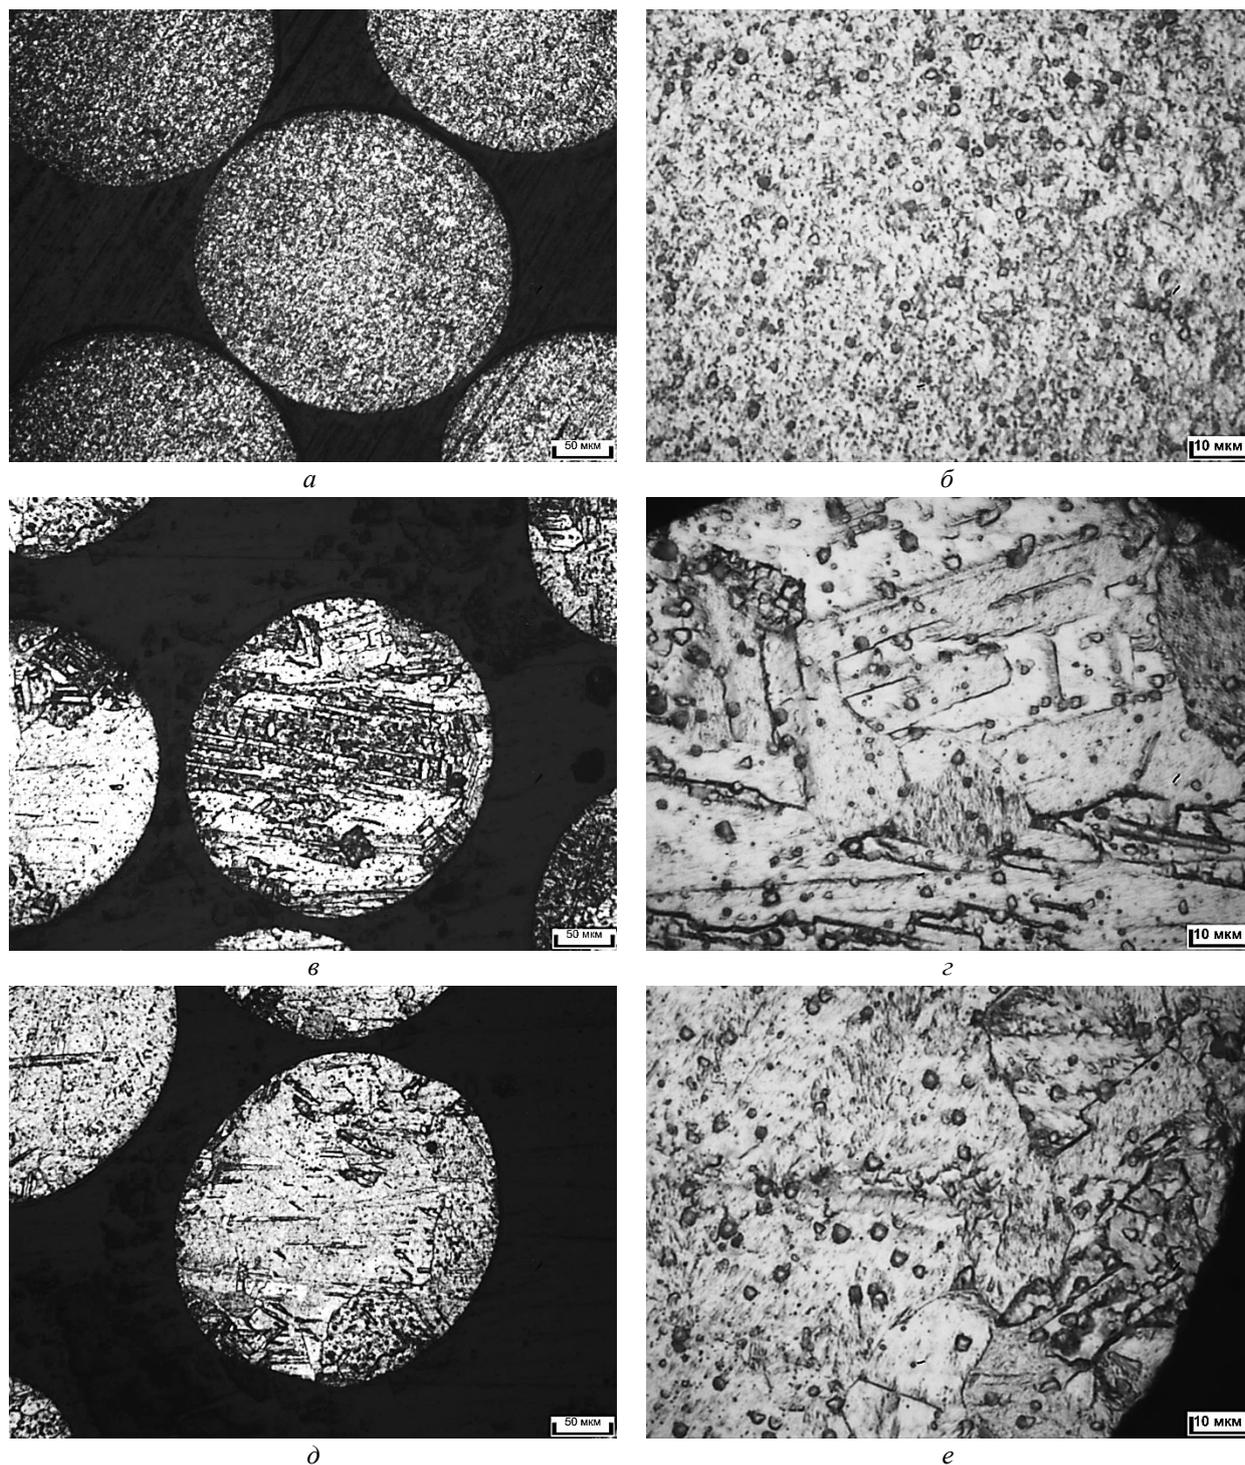
Рисунок 3. – Микроструктура медных проводников, х100, х500

а, б – исходные (1С); *в, г* – в металлической оплетке (2С); *д, е* – с остатками полимера (3С)

В ходе экспериментальных исследований установлено, что медные проводники (рис. 3) в исходном состоянии (1С) имеют мелкозернистую микроструктуру с размером зерна 2–8 мкм (средний 5 мкм). На участке металлической оплетки (2С) наблюдаются рекристаллизационные процессы с увеличением размера зерна от 10 до 150 мкм (средний 80 мкм). На участке с остатками полимера (3С) рекристаллизация проходит не полностью: присутствуют места с мелкозернистой микроструктурой с размером зерна 5–20 мкм и крупнозернистой микроструктурой от 50 до 100 мкм, средний размер зерна проводника составляет 60 мкм. Развитие

рекристаллизационных процессов в проводниках, находящихся в зоне пожара, подтверждается уменьшением микротвердости. Средняя микротвердость исходного медного проводника составляет 700 МПа, проводника в металлической оплетке – 500 МПа, проводника с остатками полимера – 600 МПа.

Микроструктура медных проводников представлена на рисунке 3.

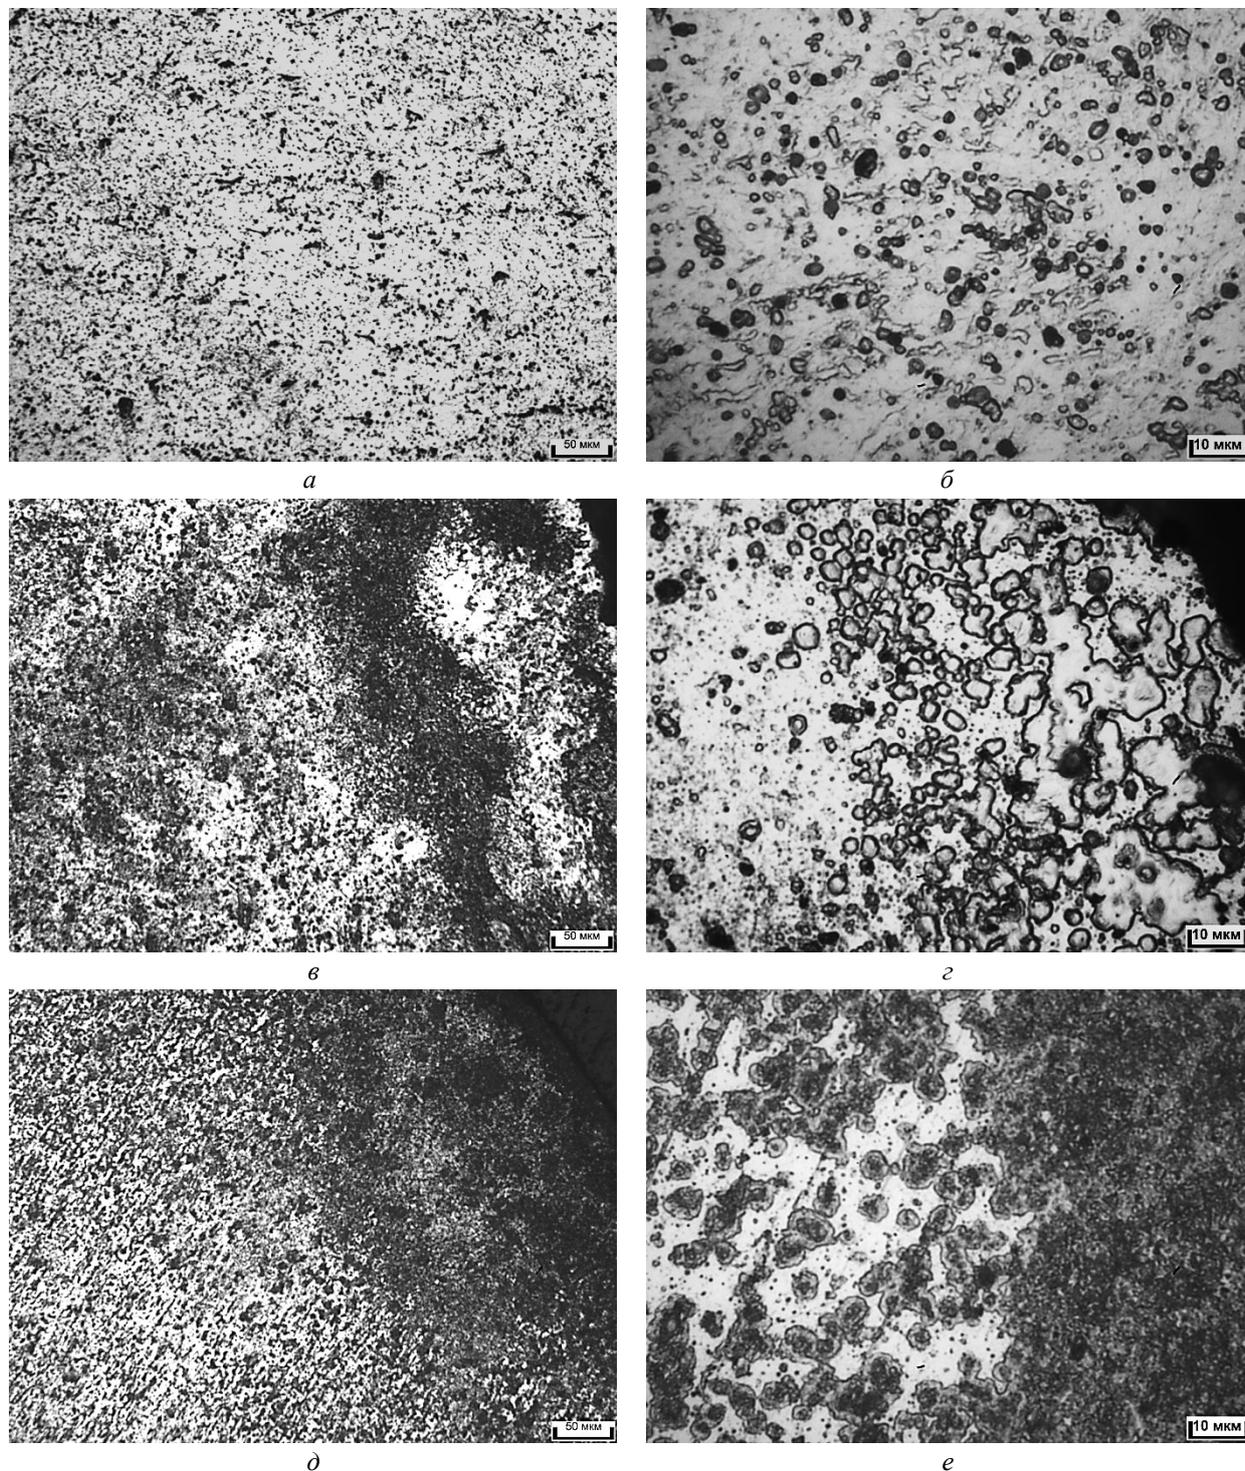
Рисунок 3. – Микроструктура алюминиевых проводников, x100, x500

а, б – исходные (1А); *в, г* – в металлической оплетке (2А); *д, е* – с остатками полимера (3А)

Алюминиевые проводники (рис. 4) в исходном состоянии (1А) имеют мелкозернистую микроструктуру с размером зерна 2–5 мкм (средний 4 мкм). На участке металлического

кожуха (2А) и с остатками полимера (3А) наблюдается зональная перекристаллизация, связанная с частичным оплавлением проводников. Присутствуют участки с увеличением размера зерна до 30 мкм (2А) и до 15 мкм (3А). В зонах перекристаллизации микротвердость уменьшается до 300 МПа по сравнению с исходной микротвердостью 400–450 МПа.

Микроструктура алюминиевых проводников представлена на рисунке 4.
