## К ОЦЕНКЕ ВОЗНИКОВЕНИЯ ЧРЕЗВЫЧАЙНЫХ СИТУАЦИЙ ГИДРОЛОГИЧЕСКОГО ХАРАКТЕРА НА ЧИЖОВСКОМ ВОДОХРАНИЛИЩЕ

Левкевич В.Е., к.т.н., Пастухов С.М.

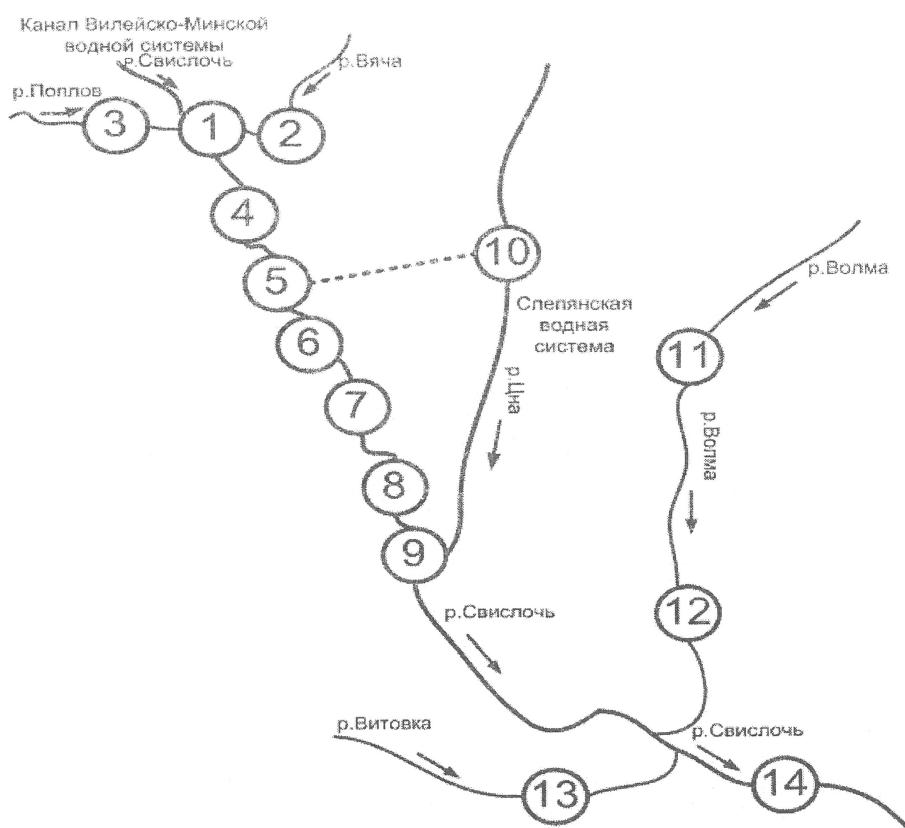
Рис. 2. Схема Свислочского каскада водохранилищ по [2]

В состав Свислочского каскада (рис.2) входят следующие водохранилища:

- 1 – Заславское водохранилище (Минское море, водохранилище Гонолес);
- 2 – водохранилище Вяча;
- 3 – головное водохранилище (водохранилище Поплов);
- 4 – водохранилище Криницы
- 5 – водохранилище Дрозды;
- 6 – Комсомольское озеро;
- 7 – водохранилище парка им. Горького;
- 8 – водохранилище ТЭЦ-2;
- 9 – Чижовское водохранилище (водохранилище ТЭЦ-3);
- 10 – Цнянское водохранилище;
- 11 – Петровичское водохранилище;
- 12 – водохранилище Волма;
- 13 – водохранилище Марьина Горка;
- 14 – Осиповичское водохранилище.

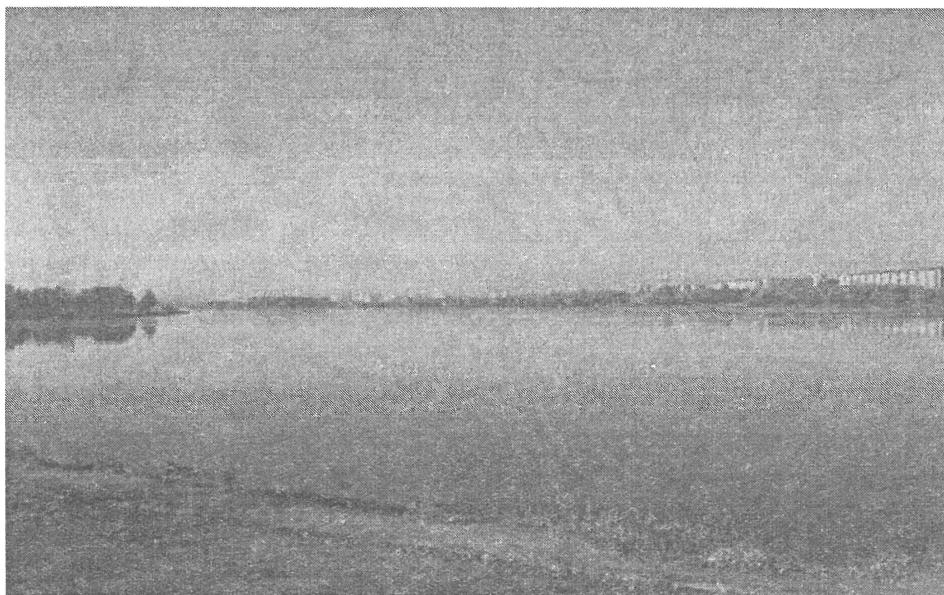
Рис.3. Общий вид Чижовского водохранилища

Предметом наших исследований было выбрано Чижовское водохранилище Свислочского каскада (рис.3), которое является источником технического водоснабжения для Минской ТЭЦ-3. Данное водохранилище является водоёмом руслового типа с сезонным регулированием стока. В

состав сооружений гидроузла входят земляная плотина (левобережная и правобережная части) и водосброс. Водосбросное сооружение имеет семь пролётов для пропуска воды и шлюз-плотоход.

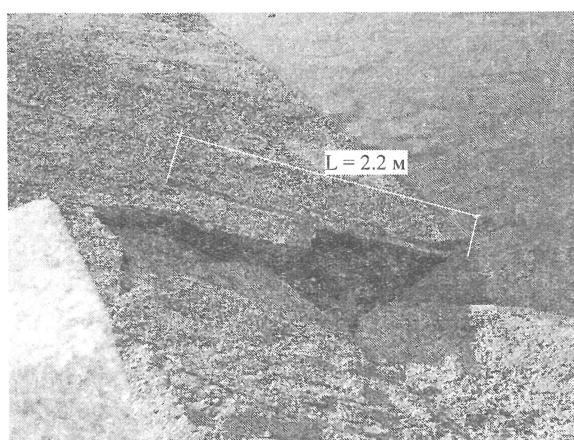
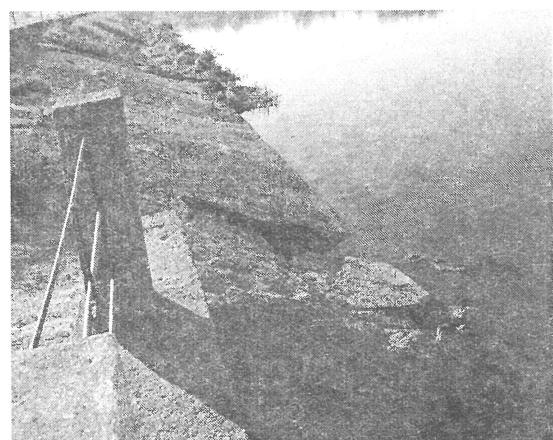
Рис.4. Разрушение бетонного крепления земляных верховых откосов в месте примыкания к водосбросу (правобережная часть плотины)

В табл. 3 приведены данные, характеризующие общее состояние земляной плотины и установленные нарушения. Наиболее интенсивному повреждению подвергнута правосторонняя часть плотины. Из рис. 4 видны линейные размеры разрушения бетонного покрытия земляного откоса на участке примыкания к водосбросу.

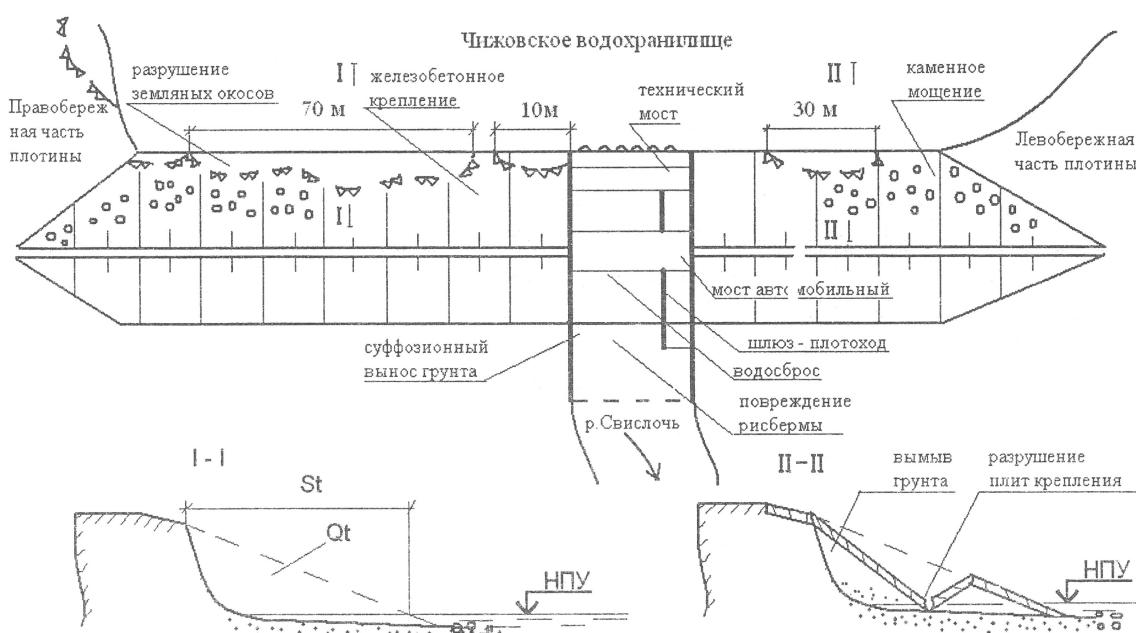
Рис. 6. Схема повреждения земляной плотины

На рис. 6 показана схема повреждения земляной плотины и приведены основные показатели, характеризующие профиль переработки берегов.

$S_t$  – линейная переработка берега, м;

$Q_t$  – объём переработки берега,  $\text{м}^3/\text{пм}$ .
