## ОБЕСПЕЧЕНИЕ ПОЖАРНОЙ БЕЗОПАСНОСТИ АВТОТРАНСПОРТНЫХ СРЕДСТВ ДЛЯ ПЕРЕВОЗКИ ЛЮДЕЙ

Артемьев В.П., Боровой Ю.П.

Командно-инженерный институт МЧС Республики Беларусь

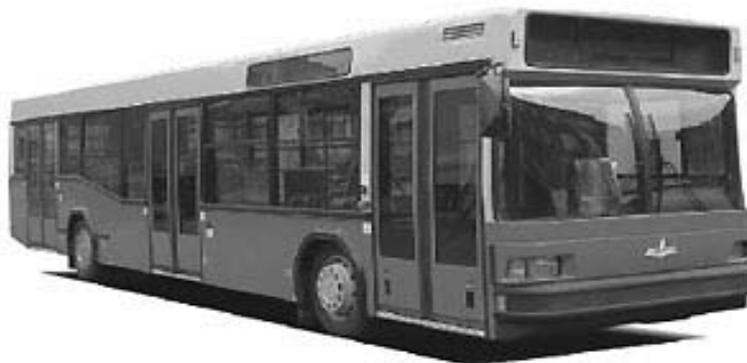
Рисунок 2 – Автобус модели МАЗ-103

Большая часть автобусов, эксплуатируемых на дорогах Республики Беларусь, производится на Минском автомобильном заводе. Из всех модификаций, выпускаемых предприятием, наиболее применим автобус модели МАЗ-103 (рис. 2), которых в г. Минске эксплуатируется более 600 единиц (таблица 1).

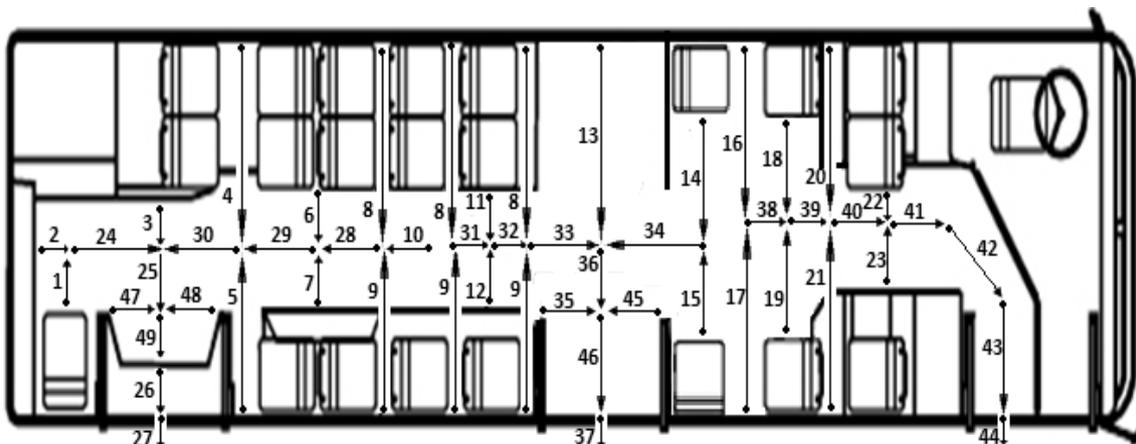
Рисунок 3 – Схема эвакуации людей из салона автобуса через три двери

Для определения времени эвакуации людей были составлены расчетные схемы движения людских потоков в салоне автобуса (рис. 3, 4).

Результаты расчета, приведенные в таблица 4, показывают, что при принятой планировке салона условие безопасности не выполняется.

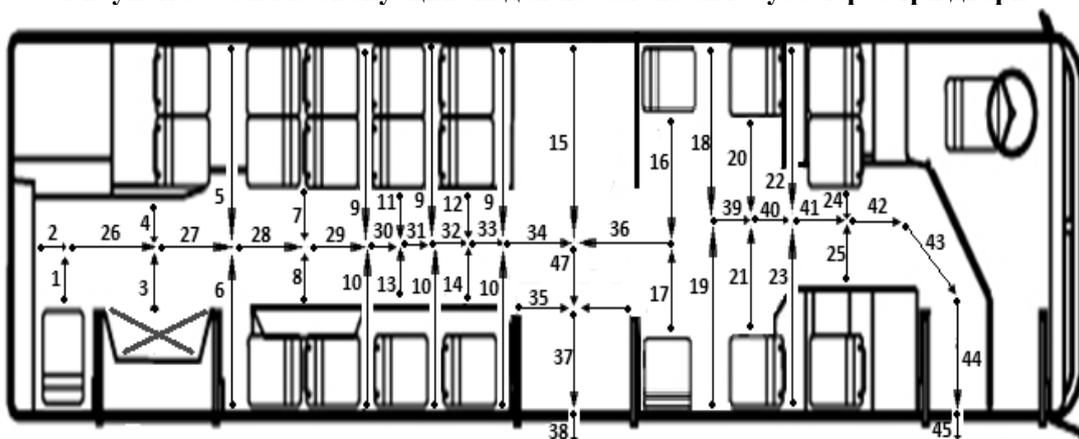
Рисунок 4 – Схема эвакуации людей из салона автобуса через две двери

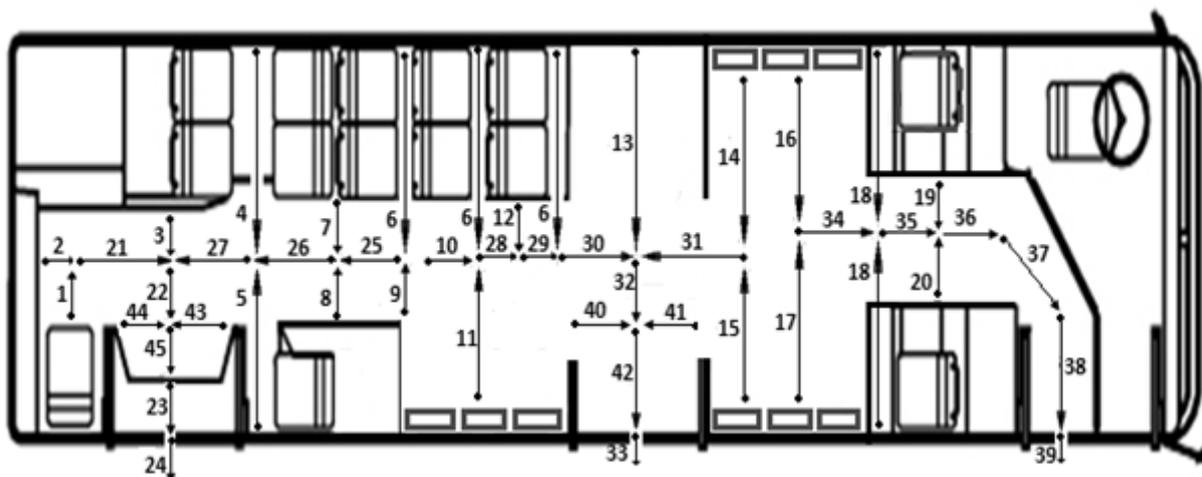
Рисунок 5 – Предлагаемая перепланировка салона автобуса модели МАЗ-103

1) Выполнить перепланировку салона автобуса; предлагаемая перепланировка, приведенная на рис. 5, позволит обеспечить выполнение условия безопасной эвакуации людей:

$$t_{нб} = 0,69 \text{ мин} > t_p = 0,67 \text{ мин}.$$
