РЕЗУЛЬТАТЫ ЛАБОРАТОРНЫХ ИССЛЕДОВАНИЙ УСТОЙЧИВОСТИ БЕРЕГОУКРЕПИТЕЛЬНЫХ СООРУЖЕНИЙ ВОДОХРАНИЛИЩ И ИХ ВЛИЯНИЕ НА БЕЗОПАСНОСТЬ ОБЪЕКТА В ЧРЕЗВЫЧАЙНЫХ СИТУАЦИЯХ

Бузук А.В.

Командно-инженерный институт МЧС Республики Беларусь

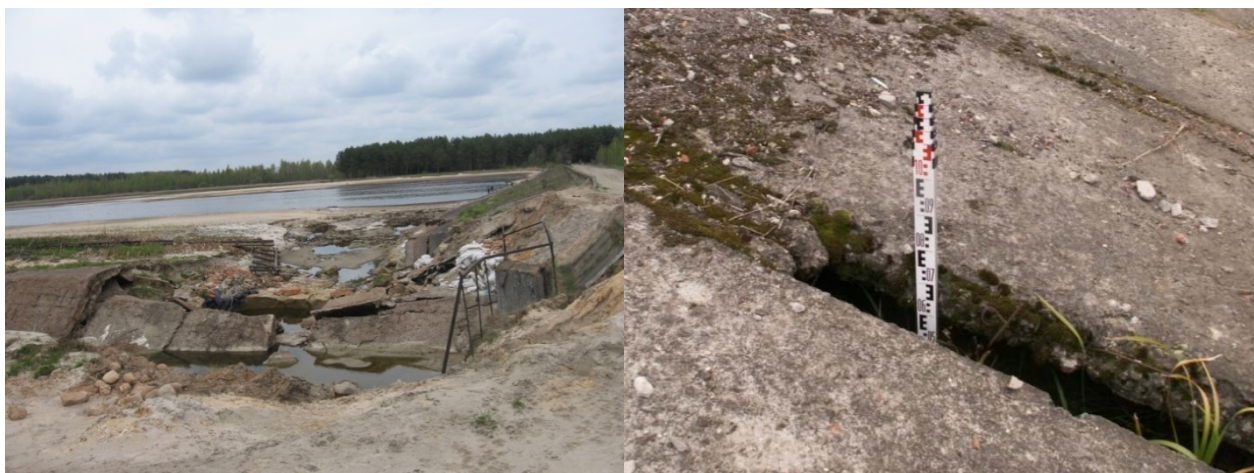
Рисунок 1 – Разрушение напорного фронта Княжеборьевского водохранилища

а) общий вид разрушенного гидроузла

б) разрушение защищенного напорного верхового откоса

Для оценки состояния берегоукрепительных сооружений на искусственных водных объектах Беларуси в период с 2007 по 2015 годы были проведены обследования откосов с креплением, дамб и плотин более чем на 90 водохранилищах. Так к примеру повреждение и несвоевременный ремонт крепления на водохранилище Княжеборьевское привело к разрушению напорного фронта и возникновению чрезвычайной ситуации с разрушением гидроузла (рисунок 1).
