## ПЕРСПЕКТИВНЫЕ МЕТОДЫ ОЦЕНКИ СТЕПЕНИ ПОЛУЧЕННЫХ В УСЛОВИЯХ ПОЖАРА ТЕРМИЧЕСКИХ ПОВРЕЖДЕНИЙ КОНСТРУКЦИЙ, ВЫПОЛНЕННЫХ С ПРИМЕНЕНИЕМ ГИПСОВЫХ ПЛИТ

Суриков А.В., Зайнудинова Н.В., Бойко В.П.

*Цель.* Определить перспективные методы оценки степени полученных в условиях пожара термических повреждений конструкций, выполненных с применением гипсовых плит (листов гипсокартонных).

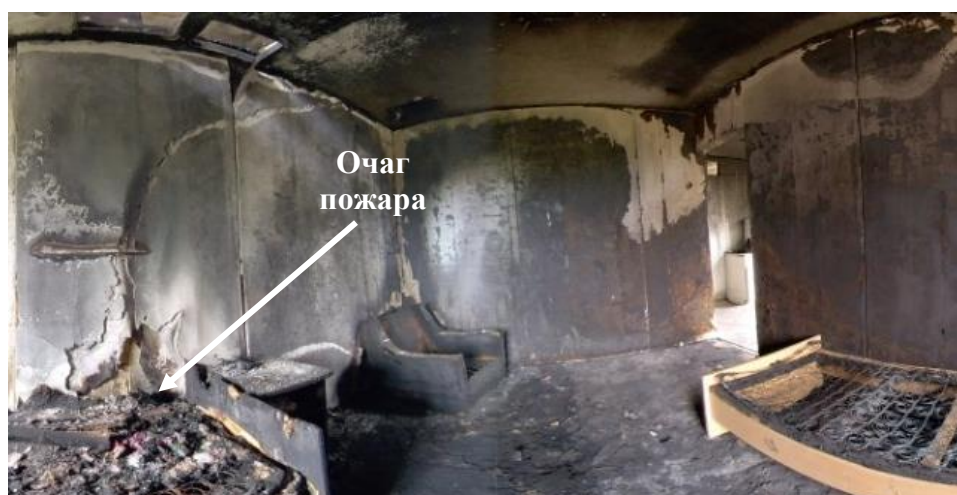
а – фрагмент панорамы помещения

**Рисунок 6. – Пример применения методики визуальной оценки термического повреждения плит гипсовых**

На рисунке 6 приведен пример применения рассматриваемой методики визуальной оценки термического повреждения гипсовых плит. На рисунке 6а представлен фрагмент панорамы помещения (часть северной стены, восточная стена и часть южной стены), в котором проводился натурный эксперимент. На рисунке 6б изображено распределение повреждений в соответствии с индикаторами (для простоты восприятия индикаторы обозначены различными цветами). Исходя из полученного распределения значений индикаторов по поверхности стен, можно сделать однозначный вывод, что максимальное термическое повреждение гипсовых плит наблюдается на участке северной стены помещения (на рисунке 6а – слева), непосредственно примыкающей к кровати, на которой инициировалось горение. Указанное подтверждает место расположения очага пожара, предусмотренного планом проведения натурного эксперимента.
