## ИССЛЕДОВАНИЕ ИЗМЕНЕНИЯ ДИНАМИЧЕСКОЙ ТВЕРДОСТИ ГИПСОВЫХ ПЛИТ, ОБУСЛОВЛЕННОГО ТЕПЛОМ ВОЗДЕЙСТВИЕМ ПОЖАРА

Суриков А.В., Зайнудинова Н.В., Гараев Ю.В.

*Цель.* Определить изменение динамической твердости гипсовых плит, обусловленное воздействием высоких температур, для установления применимости динамического индентирования конструкций, выполненных из данного материала, для проведения оценки степени полученных в условиях пожара термических повреждений.

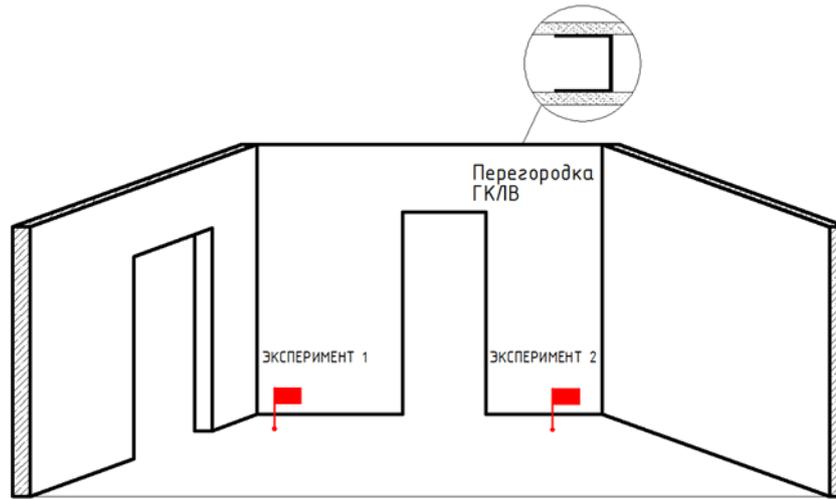
Рисунок 1. – Схема помещения и размещения модельных очагов

Схема помещения и размещения модельных очагов приведена на рисунке 1. В качестве пожарной нагрузки использовались бумага и древесина. Интервал времени от начала воспламенения до тушения модельного очага составлял 20 мин.

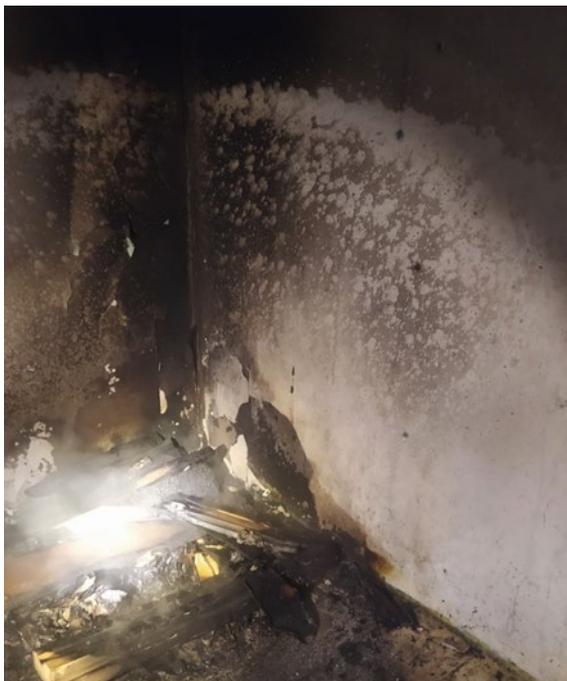
а – термические повреждения ГКЛВ  
(на фото справа)

Внешний вид гипсовой перегородки после проведения первого опыта приведен на рисунке 2а. На изображении отчетливо видна сформированная воздействием пламени следовая картина термических поражений гипсовой плиты в форме перевернутого конуса. Подобные следы характерны для начальной стадии пожара либо являются проявлением относительно коротких пожаров и формируются при достаточно низком тепловыделении<sup>1</sup>. Следы, сформированные на поверхности перегородки (над модельным очагом по вертикали в углу помещения) и обусловленные контактом с ней конвективного потока, представляют собой зону с осажденной сажей без явных механических повреждений штукатурки и гипсовой плиты. Указанная зона имеет колоннообразную (столбчатую) форму.

Рисунок 2. – Внешний вид гипсовой перегородки после первого испытания

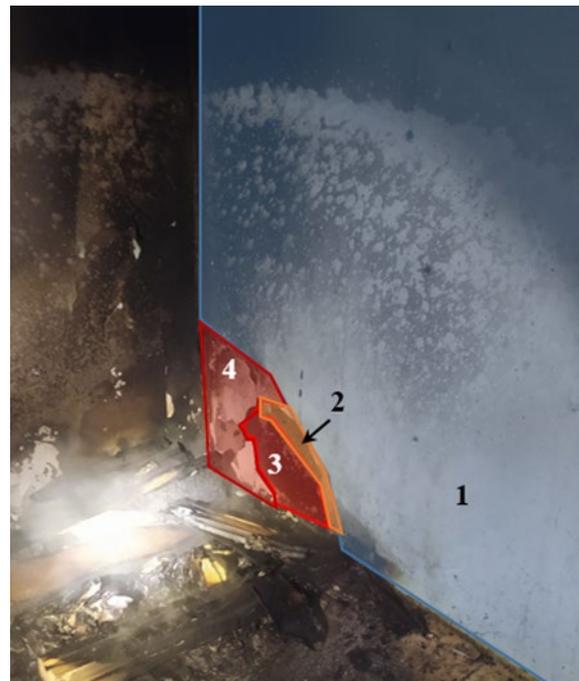
б – распределение зон с различными термическими повреждениями ГКЛВ

Поверхность плиты имеет несколько зон термических повреждений, которые можно дифференцировать следующим образом:

- зона 1 – зона без явных повреждений поверхности перегородки; на части поверхности, находящейся ближе к углу, образованному смежной стеной и перегородкой, имеются отложения сажи; на определенных областях поверхности, покрытой сажей, имеются светлые пятна, образованные в результате применения воды для тушения модельного очага пожара;
- зона 2 – зона с отслоившейся и разрушенной штукатуркой; поверхность облицовочного картона имеет темный (близкий к черному) цвет;
- зона 3 – зона с отслоившейся и разрушенной штукатуркой; поверхность облицовочного картона вспучена, имеются ее расслоения;
- зона 4 – зона с отслоившейся и разрушенной штукатуркой; облицовочный картон сгорел; поверхность гипсового сердечника имеет светло-серый цвет.

Распределение зон термических повреждений поверхности перегородки приведено на рисунке 2б.

В целом отметим, что наблюдаемая следовая картина, интерпретируемая по данным таблицы 2, коррелирует со следовой картиной, полученной при анализе визуально определяемых признаков термических повреждений гипсовой перегородки (рис. 2б), и представляет собой не что иное, как перевернутый конус, что соответствует условиям проведенных огневых испытаний. Следовательно, можно констатировать, что для случаев, когда конструкции, выполненные с применением гипсовых плит, не имеют явно выраженных визуальных признаков воздействия высоких температур, исследование изменения динамической твердости материала с применением метода динамического индентирования дает возможность проведения оценки их термических повреждений.

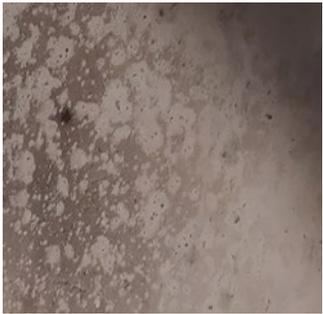
Внешний вид отдельных зон гипсовой перегородки после первого опыта огневых испытаний

<p>Зона 1: ИВОП – 1; <math>T_{\text{прим.}}</math> до 200 °С</p>

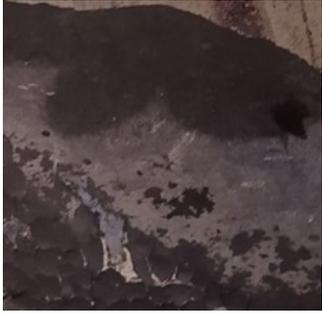
<p>Зона 2: ИВОП – 2; <math>T_{\text{прим.}}</math> = 200–300 °С</p>

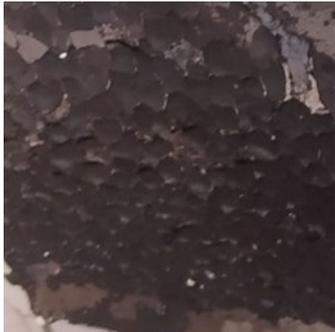
<p>Зона 3: ИВОП – 3; <math>T_{\text{прим.}}</math> = 300–400 °С</p>

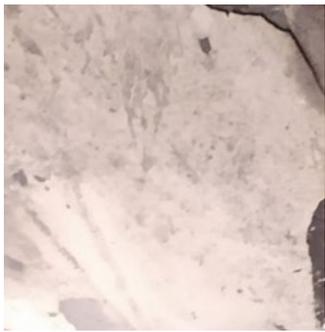
<p>Зона 4: ИВОП – 4; <math>T_{\text{прим.}}</math> = 400–500 °С</p>

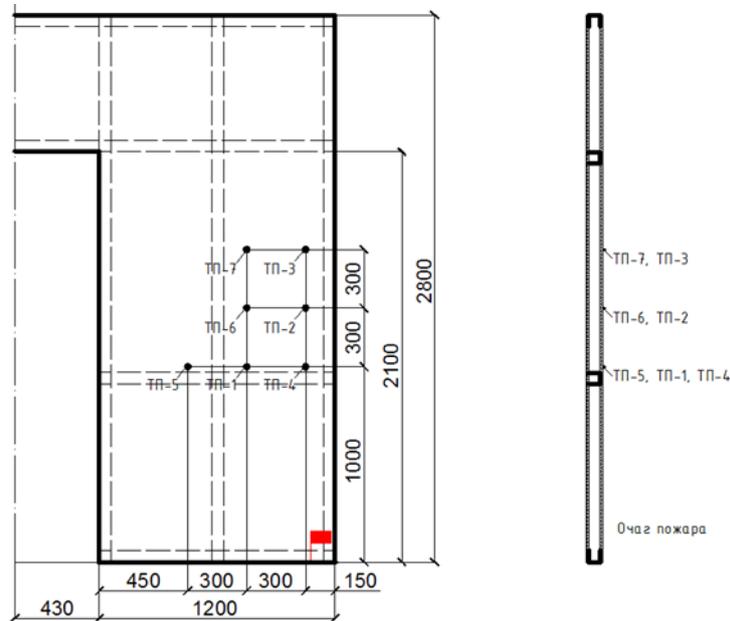
С учетом геометрии зон термических поражений, полученных в результате проведения первого опыта экспериментальных исследований, были определены точки установки ТП для проведения второго опыта. Схема размещения преобразователей приведена на рисунке 3.

ТП-1–ТП-7 – преобразователи термоэлектрические для очага пожара 2; ■ – очаг пожара  
**Рисунок 3. – Схема расположения термоэлектрических преобразователей**

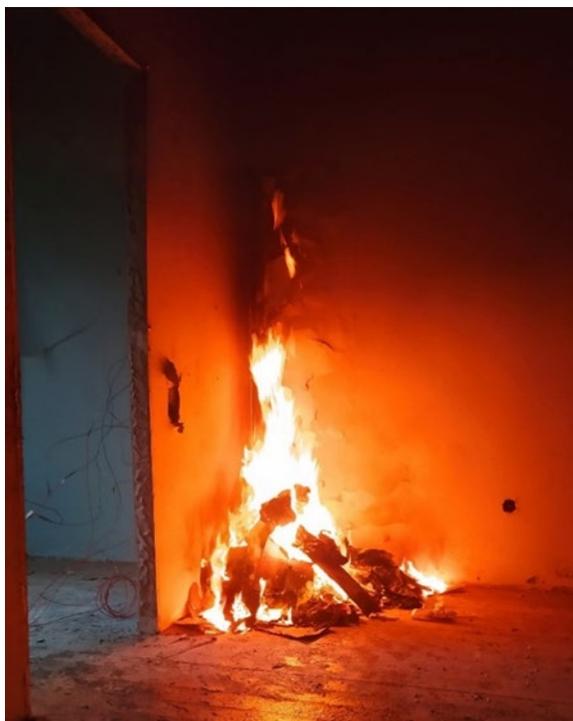
а – горение модельного очага пожара

Условия горения модельного очага пожара (количество пожарной нагрузки, время горения и т.д.) при проведении второго опыта были аналогичны условиям проведения предварительного эксперимента (рис. 4а). Полученная следовая картина (рис. 4б) термических поражений гипсовой перегородки в результате проведения второго опыта в целом совпадает

**Рисунок 4. – Второй опыт проведенных экспериментальных исследований**

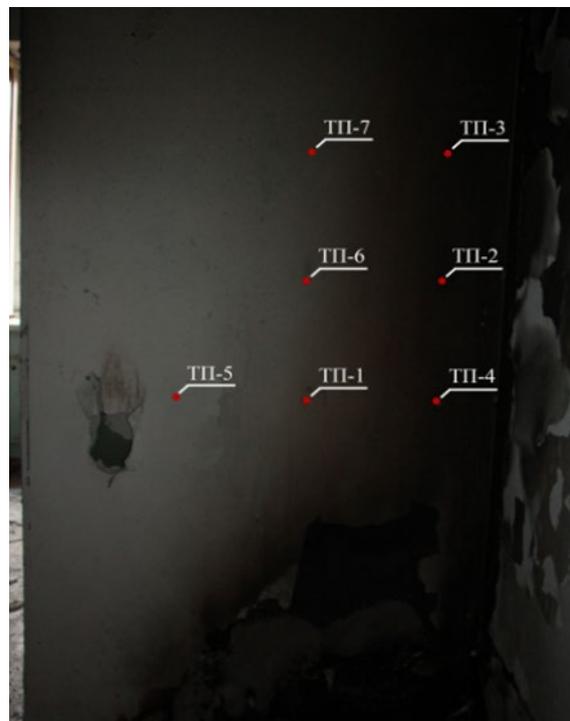
б – внешний вид конструкций после тушения модельного очага пожара

с результатами, полученными в первом опыте. Как и на предварительной стадии, на поверхности ГКЛВ имеется четко выраженный перевернутый конус, а по вертикали угла помещения наблюдается осаждение сажи, имеющее столбчатую форму.

На рисунке 4б видно, что в местах размещения ТП видимых термических повреждений нет, кроме осажденной сажи в местах размещения ТП-2, ТП-3 и ТП-4.

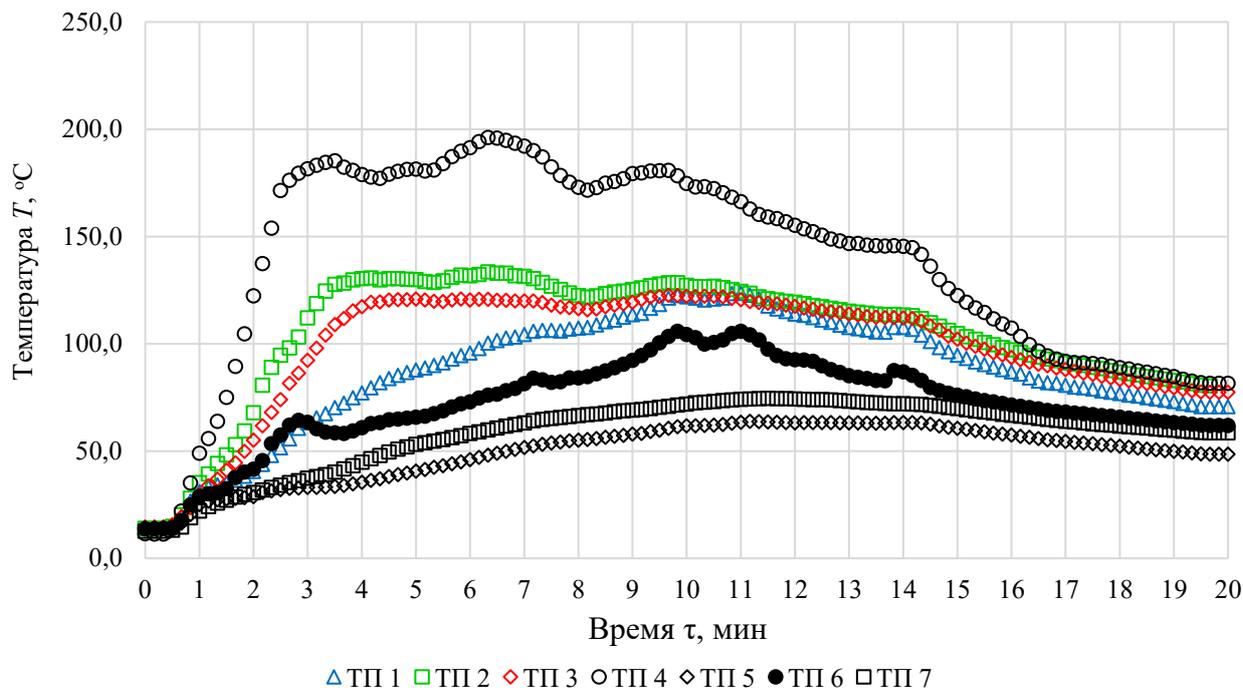
Полученные в ходе проведения эксперимента температурные зависимости от времени горения модельного очага пожара на поверхности гипсовой перегородки приведены на рисунке 5. Поскольку температура в заданной точке измерялась одним ТП (измерение прямое:

Рисунок 5. – Зависимости температуры на поверхности гипсовой перегородки от времени горения модельного очага пожара (очаг 2)

Наиболее интенсивный нагрев поверхности перегородки наблюдался в точках размещения ТП-2, ТП-3 и ТП-4, что объясняется движением конвективной колонки вдоль угла помещения, образованного гипсовой перегородкой и смежной стеной.

Исходя из анализа распределения температур на поверхности ГКЛВ (рис. 5) и полученных значений  $h$ , следует отметить, что на изменение динамической твердости гипсовой плиты влияет временной фактор. В частности, это отчетливо видно при сравнении значений температур и времени нагрева, полученных в точках ТП-1, ТП-2 и ТП-3, и значений  $h$ . При относительно сопоставимых значениях максимальных температур на поверхности участков (ТП-1 – 123 °С, ТП-2 – 133 °С и ТП-3 – 123 °С) разница в глубине вдавливания индентора значительна (1,5–2,0 раза). Это объясняется именно временем нагрева участков. Если в точках ТП-2 и ТП-3 температура на поверхности перегородки во время горения модельного очага пожара достигла значения температуры начала реакции химического разложения гипса уже примерно через 2–2,5 мин и превышала указанное значение вплоть до 19-й мин испытания, то в точке ТП-1 она была зафиксирована на 4,5-й мин, а по окончании 16-й мин ее значение опустилось ниже температуры дегидратации гипса. При этом средняя температура нагрева участков ТП-2 и ТП-3 была несколько выше, чем в точке размещения ТП-1. Так, в указанных временных интервалах в точке ТП-2 средняя температура составила около 115 °С, в точке ТП-3 – 109 °С. В то же время в точке размещения ТП-1 значение средней температуры составило около 104 °С. Описанные результаты совпадают с результатами, полученными авторами настоящей статьи, в работе [4].
